# SAFETY ALERT

## Stalen plaat gevallen door verschuiven steunpunten busbrug

22-10-2019

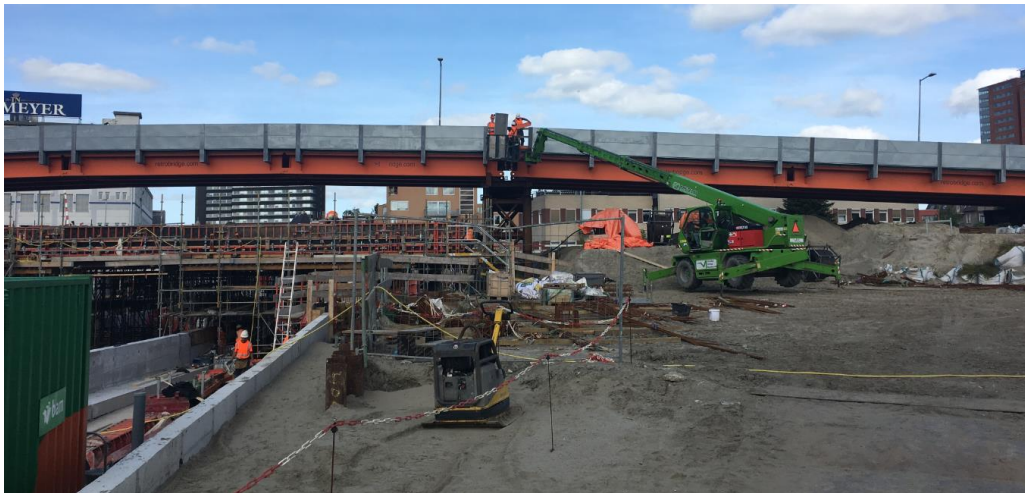
Er is een stalen plaat van een tijdelijke busbrug op een bouwterrein van BAM gevallen. Er is niemand gewond geraakt.

Figuur 1 - Overzichtsfoto

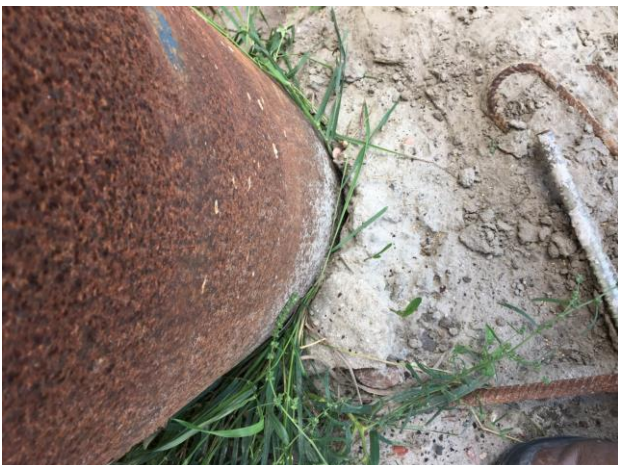
De steunpunten van de tijdelijke busbrug zijn verschoven (figuur 2). Zoals op figuur 3 te zien is, bestaat de tijdelijke brug uit verschillende onderdelen/dekken. Door het verschuiven van de steunpunten zijn deze dekken van elkaar gaan bewegen. Tussen deze delen bevinden zich echter starre stalen platen, welke door de ontstane speling uit de constructie zijn gevallen.

De oorzaak van het verschuiven van de steunpunten is niet exact na te gaan doordat er te weinig monitoringsgegevens beschikbaar zijn. Hierdoor is het niet duidelijk of de palen geleidelijk zijn verschoven over een lange periode, of na een bepaalde activiteit.

Wel is bekend dat invloeden van de bouwkuip op de steunpunten onvoldoende beschouwd zijn en er sprake was van een ongelijkmatige belasting (ophoging aan één zijde van het steunpunt en aan de andere zijde een ontgraving).

Doordat deze zaken onvoldoende beschouwd zijn, is er niet voldoende gemonitord. Hierdoor is een verplaatsing niet eerder opgemerkt.

Figuur 2 - Speling bij het steunpunt (buispalen)

- Vooraf door deskundigen laten onderzoeken wat de impact van de bouwwerkzaamheden en eindsituatie zal zijn op omliggende objecten en kunstwerken en, indien nodig, maatregelen bepalen en uitvoeren;
- Monitoring van de objecten en kunstwerken tijdens (en waar nodig na) de werkzaamheden. De frequentie van monitoring dient afgestemd te worden met een geotechnisch adviseur.

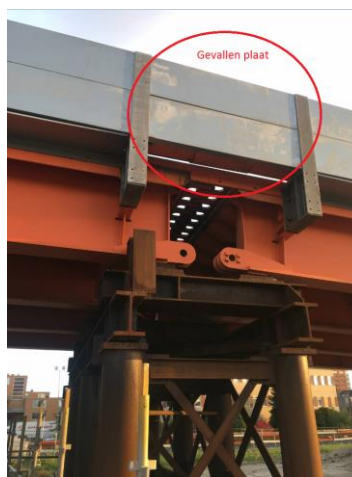
Figuur 3 - Locatie gevallen stalen plaat
