# Leren van incidenten

Het risico van hoogspanning

Medewerker zwaar gewond door elektrisering hoogspanning

15-07-2022

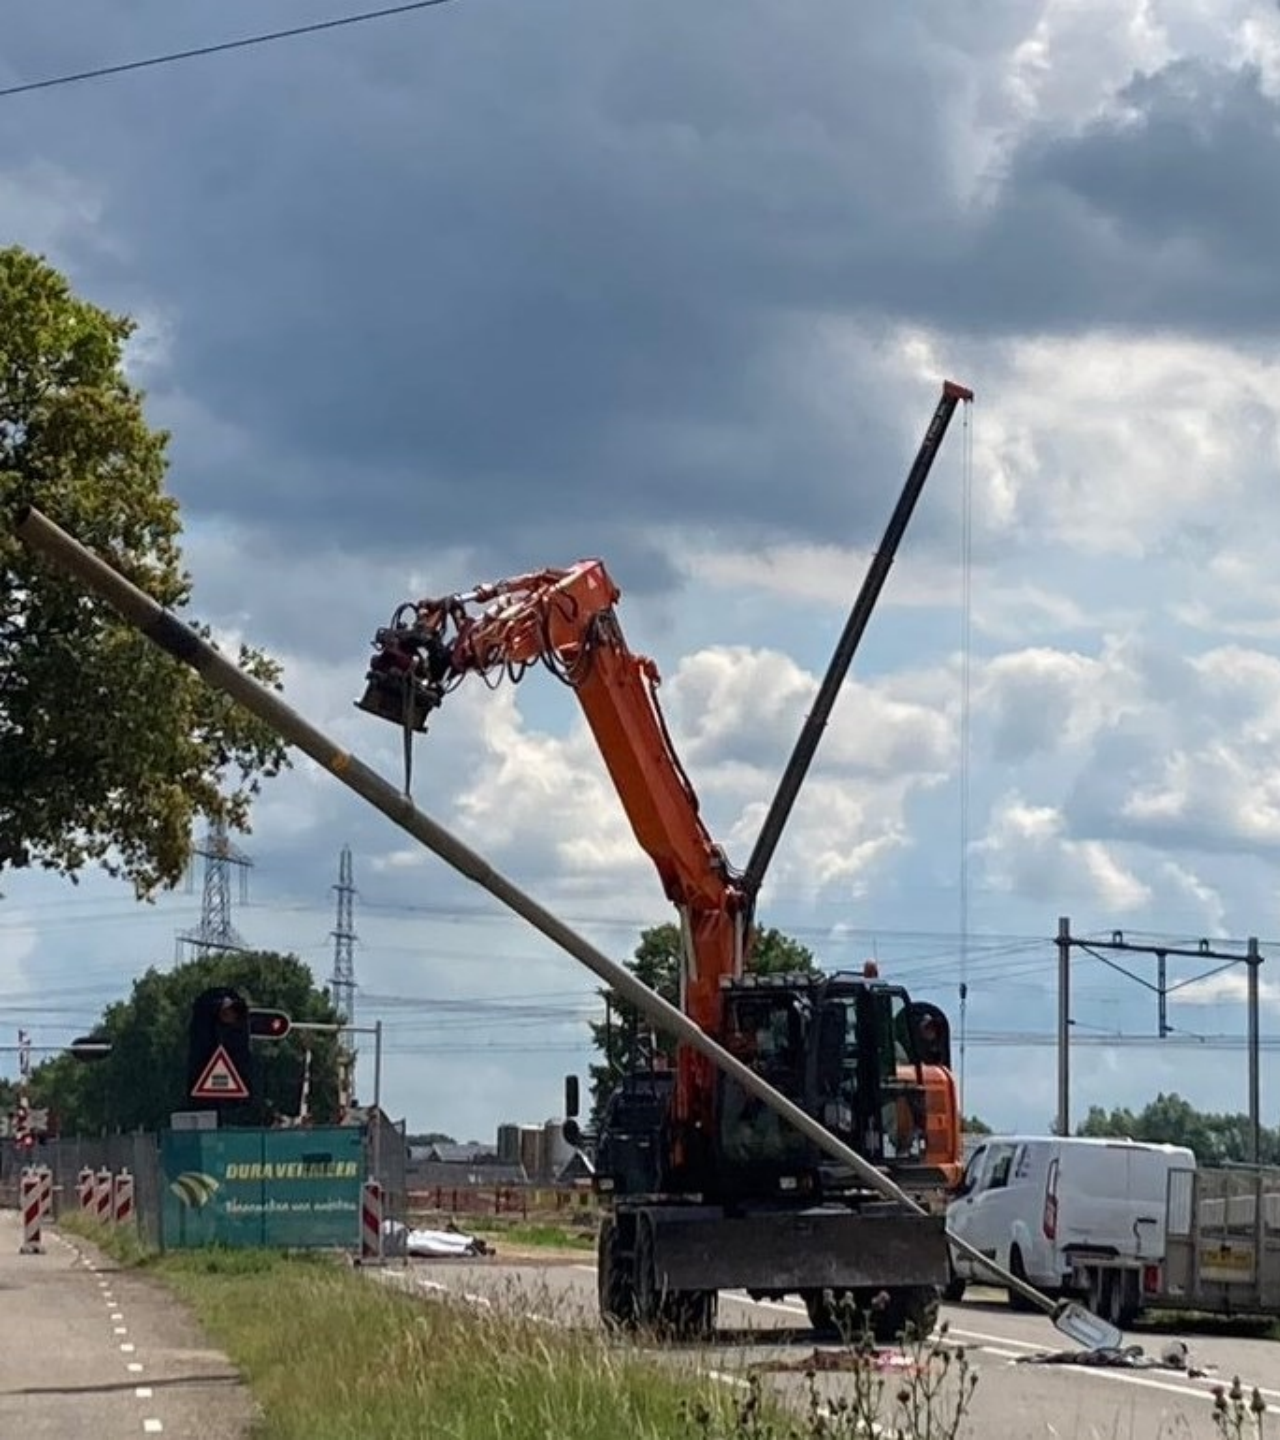
- Medewerkers krijgen opdracht een drietal lichtmasten binnen het werkterrein nabij de spoorovergang te verwijderen.
- Twee lichtmasten worden binnen het werkterrein neergelegd.
- Een derde lichtmast staat binnen het werkterrein vlak achter het bouwhek.
- De medewerkers trekken deze derde (reeds afgekoppelde) lichtmast uit de grond met behulp van een bandenkraan en besluiten deze lichtmast buiten het werkterrein in de berm neer te leggen.
- De kraanmachinist verplaatst de lantaarnpaal verticaal waarbij deze binnen de vrij te houden risicozone van de hoogspanningskabel komt.

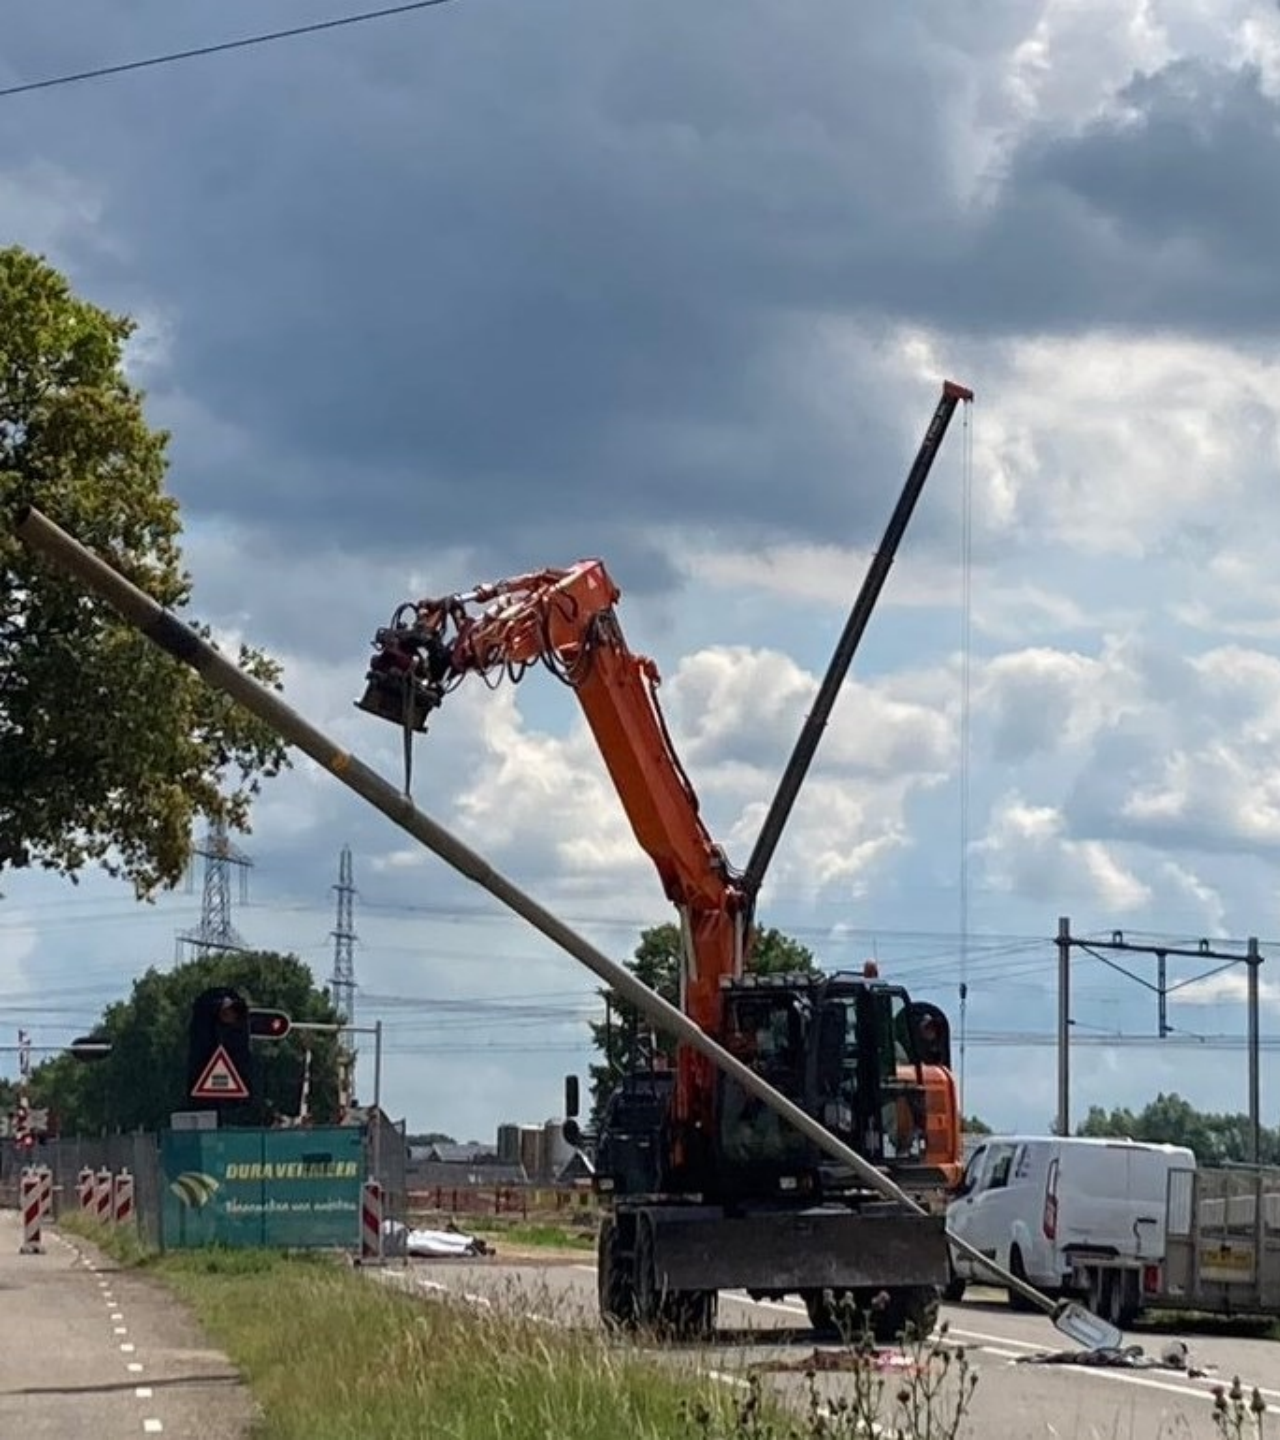
- Medewerkers krijgen opdracht een drietal lichtmasten binnen het werkterrein nabij de spoorovergang te verwijderen.
- Twee lichtmasten worden binnen het werkterrein neergelegd.
- Een derde lichtmast staat binnen het werkterrein vlak achter het bouwhek.
- De medewerkers trekken deze derde (reeds afgekoppelde) lichtmast uit de grond met behulp van een bandenkraan en besluiten deze lichtmast buiten het werkterrein in de berm neer te leggen.
- De kraanmachinist verplaatst de lantaarnpaal verticaal waarbij deze binnen de vrij te houden risicozone van de hoogspanningskabel komt.
- De lichtmast komt onder spanning te staan, de medewerker wordt geëlektiseerd.

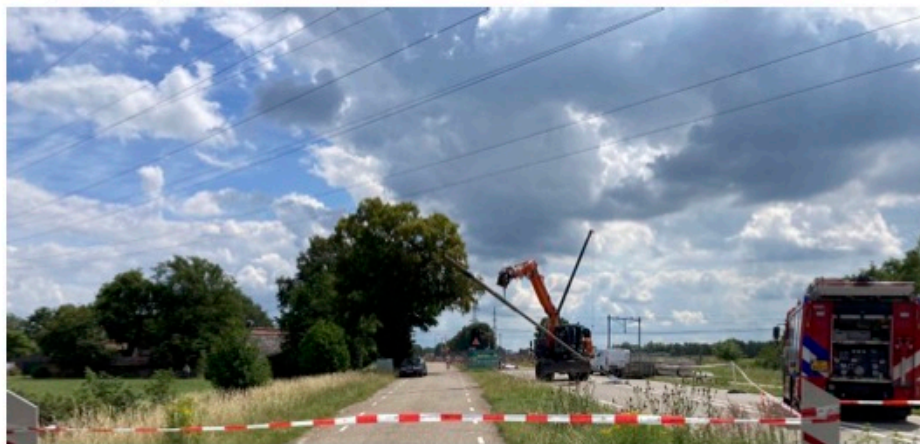
Op het moment dat de kraanmachinist de lichtmast in de berm wilde leggen heeft de giek een draaiende beweging gemaakt, waarbij deze in de risicozone van de hoogspanningslijnen is gekomen. Er heeft energieoverslag plaatsgevonden vanuit de hoogspanningslijnen (110kV) naar de lichtmast. De medewerker die de lichtmast met de hand begeleidde is hierbij zwaargewond geraakt. De medewerker is behandeld in het ziekenhuis en is buiten levensgevaar.

Foto van het incident. De giek van de kraan stond ten zijde van het ongeval hoger, waardoor de lichtmast in de risicozone van de hoogspanningslijnen kwam (≈ 3 meter bij 110kV).

Doordat deze maatregelen nog niet waren geplaatst, was het mogelijk dat de bandenkraan binnen de veiligheidsafstand van de hoogspanningsleidingen kwam en vervolgens ook met de giek en lichtmast binnen de risicozone kwam.

Elektrocutie is één van de vijf top risico's in de Bouw en Infra. Eén van de redenen hiervoor is dat het risico vaak onderschat wordt en moeilijk waarneembaar is. In dit geval hingen de hoogspanningslijnen ongeveer 9 meter boven het maaiveld, waarbij er een risicozone van 3 meter van toepassing is. Binnen deze afstand is er kans op energieoverslag.

Dat betekent dat er een effectieve werkruimte was van 6 meter boven maaiveld. De kraan met de lichtmast (11 meter) in de strop stak daar bovenuit waardoor energieoverslag heeft kunnen plaatsvinden.

Op het project zijn er na het incident direct hoog te beperkende maatregelen (portalen) ter plaatse genomen zodat dit incident niet nog nogmaals kan plaatsvinden. Ook zijn de veiligheidsinstructies aangepast.

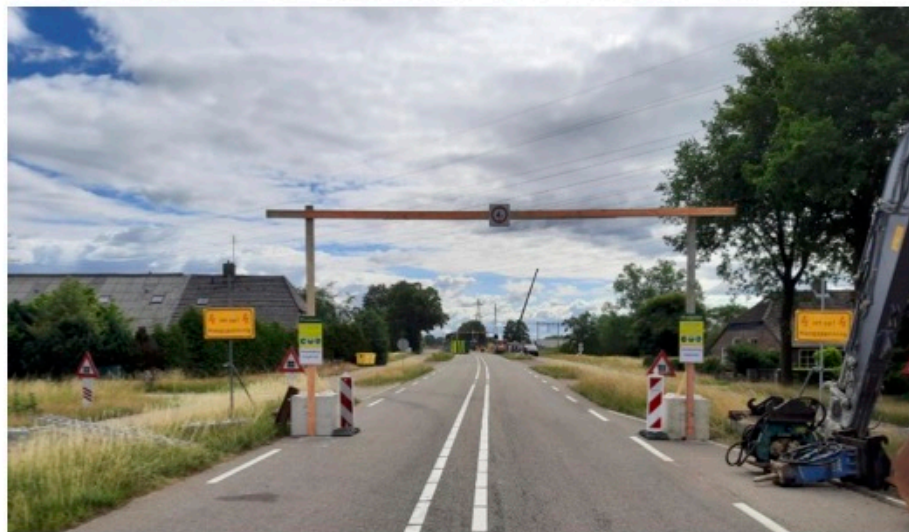
Aangebrachte portaal met daarbij aangegeven de maximale hoogte en het verplichte gebruik van een sleepketting. Er wordt een standaard portaaltype ontworpen voor plaatsing rondom hoogspanningsleidingen.

Vanaf heden is het verplicht om op alle projecten waar hoogspanningslijnen boven of nabij het werkterrein hangen, preventief een portaal te plaatsen. Door deze collectieve maatregel voorkomen we dat kranen of ander materieel onbedoeld in de risicozone van hoogspanningslijnen kunnen komen.

Deze beheersmaatregel dient voor aanvang van alle werkzaamheden geïmplementeerd te zijn op alle projectlocaties waar hoogspanningsleidingen aanwezig zijn. Dit geldt zowel binnen de bouwhekken als ook in de directe nabijheid, bijvoorbeeld bij bouwwegen en toegangsroutes.
