**WORK
SAFE**

Wat is er gebeurd?

- Een stalen kolom is gevallen op een shovel nadat de kolom werd gehesen aan een aangepast hijsmiddel. De machinist was kort daarvoor uitgestapt.

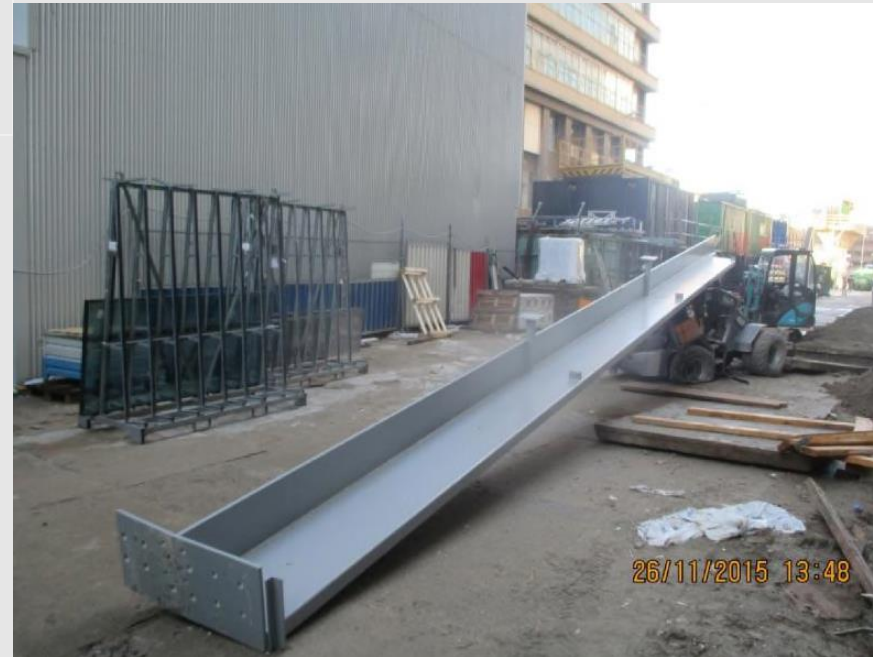
- Het hijsmiddel is aangepast zonder overleg met de leidinggevende of de kraanmachinist.
- Een bout is bezwaken na vervorming.
- In het werkplan ontbreekt de beschrijving van het hijsmiddel bij deze afwijkende kolom.
- Een medewerker van de onderaannemer is afgeweken van de hijsinstructie van het eigen bedrijf.
- Er is onvoldoende toezicht gehouden om te voorkomen dat binnen het valbereik werd gewerkt.

- Een LMRA uitvoeren bij een wijziging van de hijs- en werkmethode.
- Het werkplan actualiseren en specifieker maken door het omschrijven van de hijsmiddelen van de afwijkende en risicovolle onderdelen.
- Coördinatie en toezicht op het werken binnen het valbereik verbeteren.

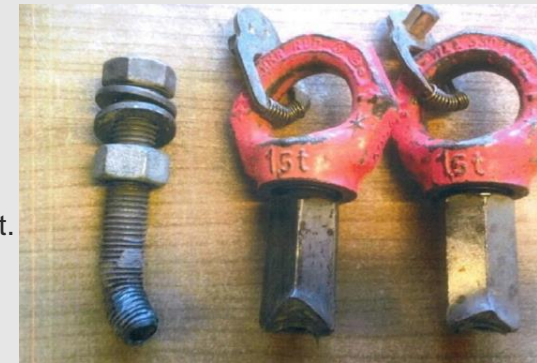
- Aan de kopzijde van de kolom zaten 3 gaten $\text{\O} 21$ mm.
- De aanpikker besloot de kolom d.m.v. een hijsbout en moer te verhijsen.
- Het draadgedeelte van het hijsbout was te kort door de dikte van de kolom.

- De aanpikker verlengde de draad door een losse bout M16 met een 3D bout van 46,5 mm.
- Door deze 3D bout (de arm) ontstond er een moment in de verbinding waarop deze niet is berekend. Hierdoor bezweek de verbinding en viel de kolom uit het hijsmiddel.

- De kolom viel op een shovel, die in het valbereik stond. De bestuurder ervan, was net ervoor uitgestapt.

- In het werkplan ontbreekt de beschrijving van het hijsmiddel bij deze afwijkende kolom.
- Het hijsmiddel is aangepast zonder overleg met de leidinggevende of de kraanmachinist.
- De aanpikker week af van de hijsinstructie van het eigen bedrijf.
- Een bout is bezweken na een vervorming.
- Er is onvoldoende toezicht gehouden om te voorkomen dat binnen valbereik werd gewerkt.
- De schade aan de shovel was niet ontstaan als deze buiten het hijsbereik was opgesteld.

- Een LMRA uitvoeren bij een wijziging van de hijs- en werkmethode.
- Het werkplan actualiseren en specifieker maken door het omschrijven van de hijsmiddelen van de afwijkende en risicovolle onderdelen.
- Coördinatie en toezicht op het werken binnen het valbereik verbeteren.
