- *Voorgevallen bij Heilijgers januari 2015*
- *Wat zeggen wij ervan...*
- *Wat leren wij ervan...*

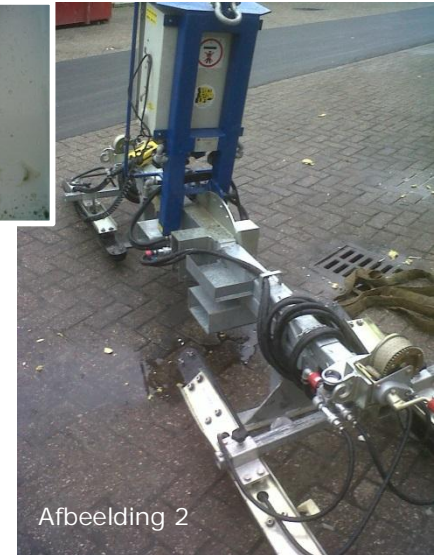
Op een project bij Heilijgers is tijdens het monteren van gevelbeplating een platenlift met wandplaat uit de kraan gevallen. Het bijna ongeval heeft geen slachtoffers veroorzaakt. Er is wel sprake van materiële schade (zie afb. 2 voor de beschadigde platenlift). Het hijsgebied (openbaar terrein) was niet afgezet (zie afb. 3). Er was echter geen publiek aanwezig tijdens het bijna ongeval.

Het ongeval is besproken met de betrokken werknemers en later met alle betrokken partijen (waaronder de leverancier van de platenlift). De platenlift mag niet meer worden gehesen met een hijsband. Hiervoor worden nu hijskettingen gebruikt. De leverancier heeft aanpassingen gedaan aan dit type platenlift en heeft de gebruikshandleiding aangepast op de leerpunten uit dit bijna ongeval.
