Boormachine van rolsteiger gevallen (februari 2016)

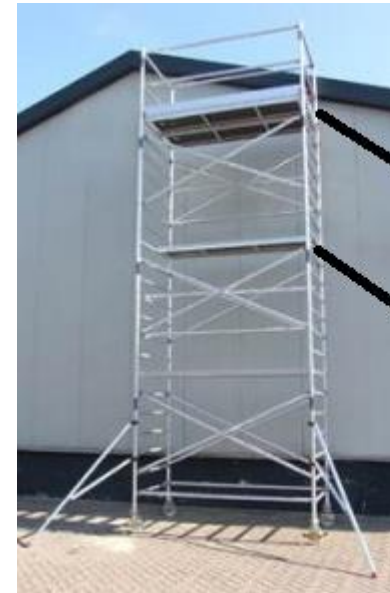
Bij werkzaamheden is er vanaf de tussenvloer een boormachine gevallen. De boormachine viel naast een medewerker die op de begane grond stond.

Op een tussenvloer worden geen kantplanken aangebracht, hierdoor kon de boormachine van de vloer afvallen.

werkvloer

tussenvloer

1. Op een (rol) steiger alleen vanaf een werkvloer werken.
2. Rondom een werkvloer moeten schopranden zijn aangebracht.
3. Controleer een (rol) steiger voor betreden.
4. Een tussenvloer dient als stopplaats en niet als werkvloer.
