BEZWIJKEN TIJDELIJKE ONDERSTEUNINGSCONSTRUCTIE

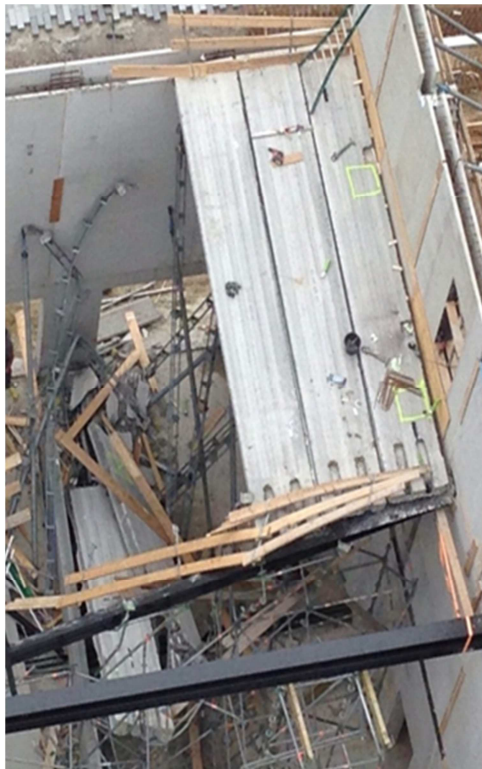
Plotseling bezwijken van een tijdelijke ondersteuningsconstructie opgebouwd uit Layher systeem. Ondersteuning droeg stalen balk die diende als oplegging van kanaalplaten. Stalen balk vormde in eindsituatie de onderregel van vakwerklijger. 3 personen waren op dat moment aan het werk op de vloer. Een uur voorafgaand aan de instorting heeft men een luide knal gehoord. Tijdens de instorting hebben 2 personen kunnen wegspringen. 1 persoon is gevallen en zwaar gewond geraakt.

De ondersteuningsconstructie is bezweken te beginnen bij de H-20 liggers die de stalen balk dragen. Deze H-20 liggers zijn gebroken.. Stalen balk is gaan wijken en vervolgens zijn de eerste kanaalplaten afgegleden van de stalen balk. Deze kanaalplaten drukken de ondersteuningsconstructie verder weg waarna de tijdelijke ondersteuningsconstructie geheel bezwijkt.

- Secuur contractbeheer en inhoudelijke bespreking met projectteam.
- Tijdelijke ondersteuningsconstructies dienen een aparte opdracht te krijgen.
- Overweeg een constructeur aan te stellen voor de constructieve veiligheid in de realisatiefase los van hoofdconstructeur of coördinerend constructeur.
- Iedere afwijking van afgesproken werkvolgorde altijd beschouwen op gevolgen en risico's
- Organiseer training om onderbuikgevoel terug te brengen bij medewerkers..
- Stem montageplannen op elkaar af en maak ze relationeel.
