Aanrijding trein met gekantelde minigraver

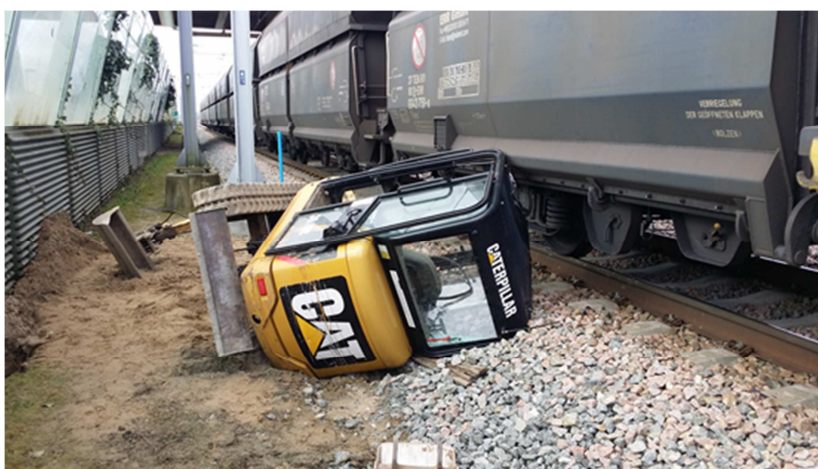
Foto 1

Een minigraver kantelde bij het verwijderen van een ballaststeen tussen de rupsband en de tandwielen. Hij kwam op het spoor terecht binnen de gevaarzone. Een naderende goederentrein kon niet meer op tijd stoppen. Gelukkig was er geen lichamelijk letsel of milieuschade.

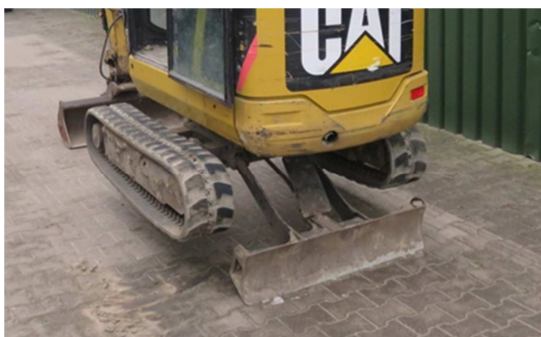
Foto 2

De minigraver stond met beide rupsbanden los van de grond (zie foto 2). Doordat de machinist trachtte de rupsband vrij te maken door deze te laten draaien en door het wegzakken van de minigraver in de zachte ondergrond, kwam deze plotseling in contact met de grond en is de minigraver vooruit geschoten en gekanteld.

(reconstructie) minigraver geheel in lengterichting gestempeld (werkmethode tijdens incident)

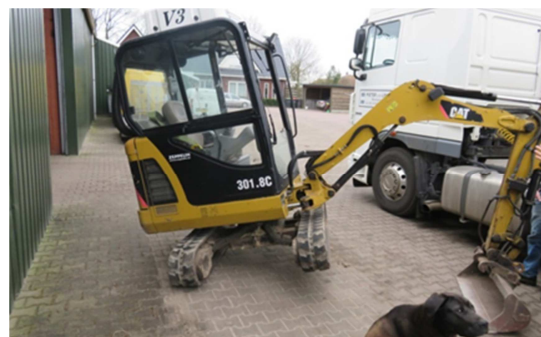
Foto 3

(reconstructie) minigraver zijwaarts gestempeld (voorgeschreven werkmethode)

Kantel de machine op de voorgeschreven wijze (foto 3).
