Safety Alert – Val schranklader (Bobcat)

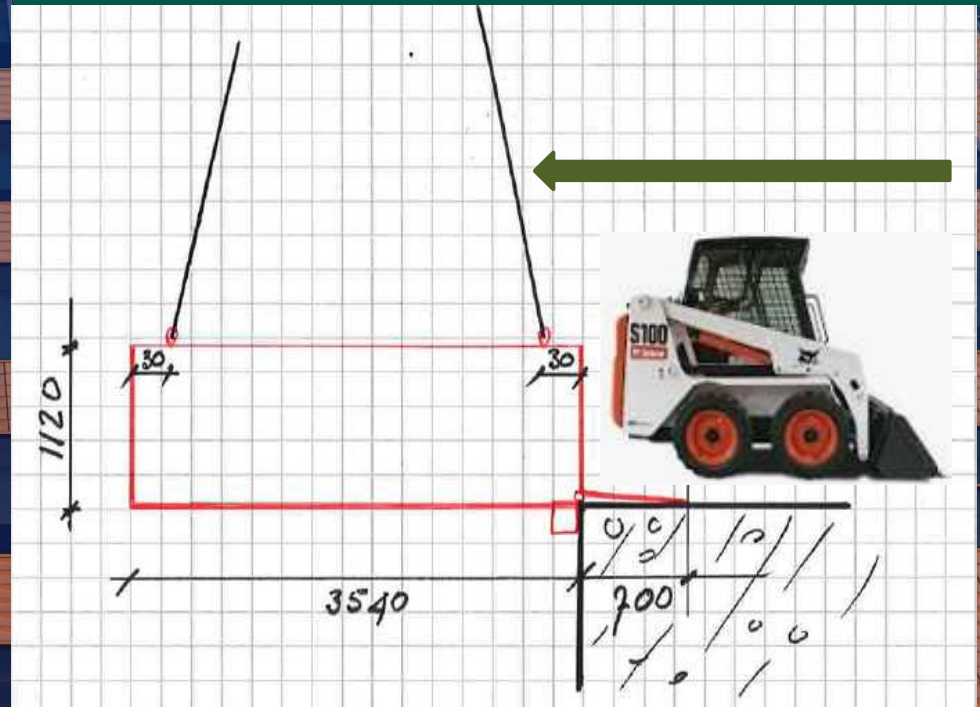
Foto's

De open laadbak werd tegen de gevelrand gefixeerd door spanbanden te bevestigen aan de open laadbak en twee vaste punten op de verdiepingsvloer. Hierbij zijn onbewust fouten gemaakt. De spanbanden zijn onder een grote hoek met de laadbak gespannen en één gekozen bevestigingspunt was ongeschikt.

Bij het inrijden van de Bobcat is de open laadbak losgekomen van de gevel. De Bobcat is tussen de open laadbak en de gevel gevallen. De chauffeur die zich nog in de Bobcat bevond is daarbij overleden.

- De werkmethode is niet afgestemd op project specifieke omstandigheden.
- Een persoon begeeft zich in een hangende last.
- Spanbanden zijn niet geschikt voor deze toepassing. (Elasticiteit, open haken, op te brengen spankracht)
- Spanbanden zijn verkeerd bevestigd.
- Onvoldoende instructie en toezicht

- Voer een Taak-Risico-Analyse uit.
- Pas arbeidshygiënische strategie toe bij het kiezen van beste werkmethode.
- Verstrek de juiste hulpmiddelen.
- Instrueer de betrokken medewerkers over de werkmethode.
- Houd toezicht op de juiste uitvoering van de werkzaamheden.

- Neem verticaal transport altijd op in het veiligheidsdeelwerkplan en stem af met VG-coördinerende partij.
- Begeef je nooit in een hangende last.
- Maak goede afspraken over rol en verantwoordelijkheid kraanmachinist.
- Bij twijfel of een slecht onderbuikgevoel altijd werkzaamheden staken.
