LEREN VAN:

OP Z'N SLOFJES

Afdeling KAM
April 2015

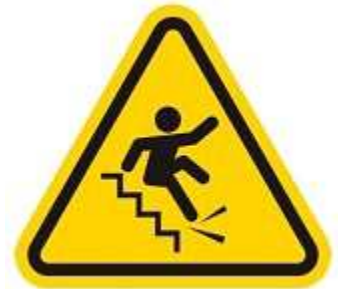
Om vervuiling van de vloerbedekking, net voor de oplevering, te voorkomen werden plastic overschoenen gedragen. Op een met marmer beklede trap gleed een schilder onderuit en kwam ten val. Het gevolg: blijvend rugletsel.

De overschoenen hadden te weinig grip op de traptreden én de persoon had in beide handen een voorwerp.

Waarschuwingen voor risico van uitglijden in het gebouw opgehangen.

- Gebruik overschoenen met antislipzool;
- Verbied bij voorkeur het dragen van deze schoenen bij gladde vloeren en trappen. Hang ter plaatse een mededeling op;
- Stel een algemene bouwplaatsregel in dat men op trappen altijd met één hand de leuning moet kunnen vasthouden;
- Communiceer een dergelijke nieuwe bouwplaatsregel voor invoering met de andere werkgevers op de bouwplaats. Hiermee wordt voorkomen dat BAM 'feitelijk' werkgever wordt;
- Laat in principe iedere werkgever zelf PBM's verstrekken.
