### Wat is er gebeurd

Op één van onze projecten werd er een lek-dichtheidstest uitgevoerd op een nieuw aangelegde droge blusleiding. Voor deze test wordt het leidingwerk gevuld met water en vervolgens voor een bepaalde periode onder een druk van 16bar gezet om eventuele lekkages inzichtelijk te maken.

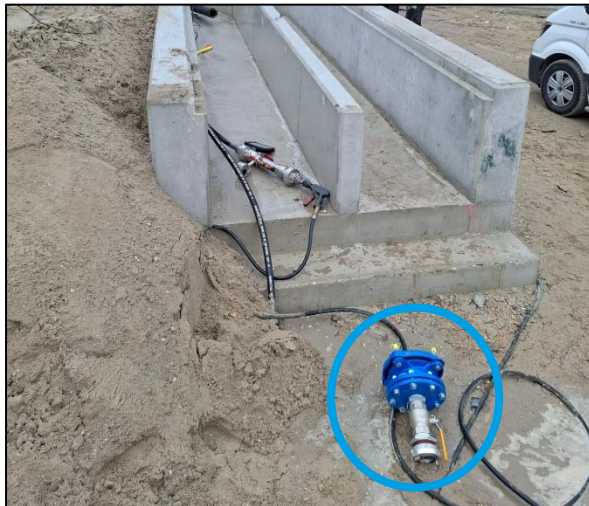
Bij het onder druk zetten van de leiding is de flens (zie figuur 1) losgeschoten en via een betonnen wand tegen de knie van een van de monteurs aan gekomen.

Figuur 1 - Gripflens inclusief afpersapparaat

- Vraag bij het uitbesteden van werkzaamheden altijd een werkplan met risico analyse op bij de uitvoerende partij;
- Laat deze werkplannen en TRA's altijd beoordelen door de veiligheidskundige;
- Aflassen van de leiding is een veiliger alternatief dan het gebruik van grip flensen;
- Begin niet met werken als de veiligheidsmaatregelen niet bekend, gedeeld en georganiseerd zijn;
- Borg potentieel wegschietende delen altijd tegen wegschieten;
- Begeef jezelf nooit in de line of fire;
- Voer voor de start en bij iedere herstart een LMRA uit.

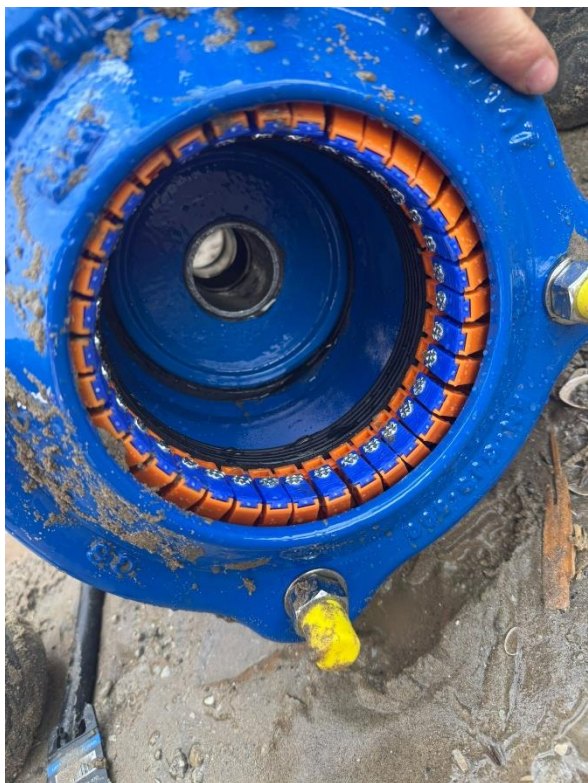
- De benodigde veiligheidsmaatregelen zijn tijdens de startwerkbespreking niet besproken.
- Voor de start van het afpersen is er gecontroleerd of de flensen aangebracht waren volgens de handleiding;
- De flens was niet beveiligd of afgeschermd, waardoor deze bij het wegschieten een risico voor omstanders vormt;
- Er was géén afzetting in de gevarenszone van het werk geplaatst;
- Het slachtoffer bevond zich tijdens het ongeval in de line of fire (het gebied waarin je gevaar loopt bij losschietende delen);
- Bij een druk van 10bar is de flens losgeschoten;
- De flens heeft bij het wegschieten eerst een betonnen wand geraakt en vervolgens het slachtoffer;
- Het slachtoffer heeft een breuk in de knieschijf opgelopen door de impact;
- Slachtoffer is na 3 maanden weer begonnen met plaatsvervangend werk.

*Figuur 2 - Weggeschoten gripflens*

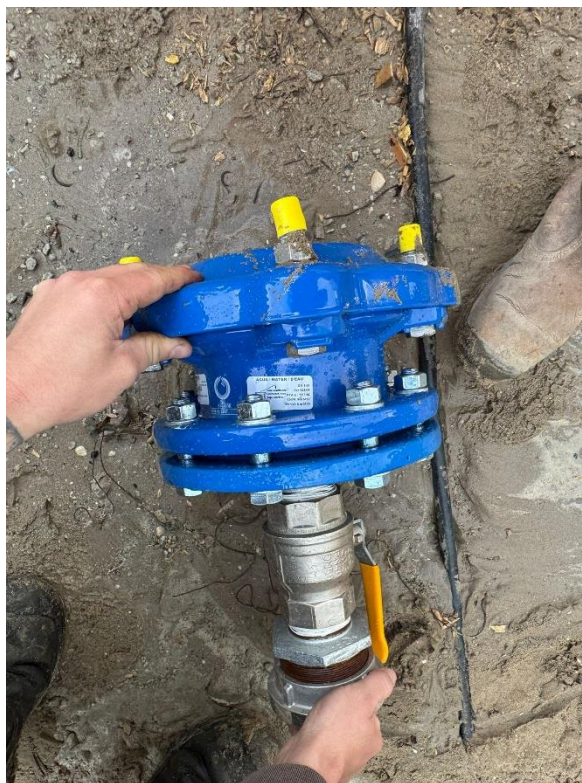
*Figuur 3 - Weggeschoten gripflens*
