SAFETY ALERT

F0017 / Versie 1.0 / 26-08-2019 / AUTEUR: KAM Infra

Elektrocuciegevaar bij voorsteken

29-08-2019

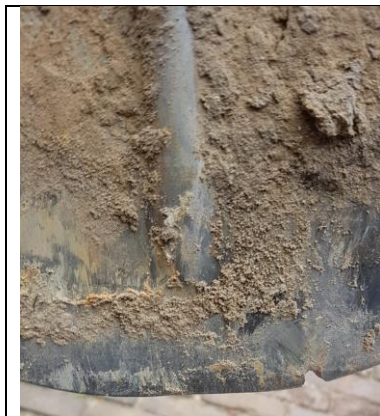
1. Voor het aanleggen van een nieuwe waterleiding wordt een sleuf gegraven naast de Kockerseweg in Venlo. Er is een KLIC-melding gedaan en er blijkt een laagspanningskabel in het beoogde tracé te liggen. Om de sleuf te graven wordt er dus voorgestoken om de elektrakabel te traceren en vrij te graven. De grond is erg hard en leemachtig. Op een gegeven moment raakt de grondwerker met zijn schop de kabel en de schop gaat door de loodmantel heen. Er ontstaat kortsluiting en een vlamboog. De grondwerker voelt tintelingen in zijn hand en arm en wordt naar de EHBO-post gebracht. Gelukkig is er geen ernstig letsel.

Gat in schop door vlamboog (Venlo)

- Wees extra alert bij het voorsteken in de buurt van (elektriciteits-)kabels.
- Informeer vooraf bij de Netbeheerder naar de gemiddelde staat van de kabels in de grond in de bepaalde regio waar gegraven gaat worden. Wanneer de staat discutabel is laat dan voorsteken door een grondwerker met minimaal BEI VOP^{*)}-assistent.

- Gebruik de BEI, VWI^{*)} E48 als richtlijn.
- Wanneer je twijfelt over de kwaliteit van de kabels neem dan direct contact op met je leidinggevende of WV^{*)} (BEI).

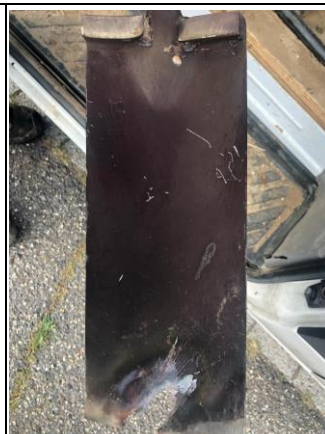
3. In Roermond hoort een grondwerker tijdens het handmatig graven van een proefsleuf een zoemend geluid. Hij stapt achteruit en op dat moment ontstaat er kortsluiting en een vlamboog uit een elektrakabel. Tijdens het repareren blijkt dat juist op die plek een oude beschadiging in de kabel zit.

Gat in schop door vlamboog (Roermond)

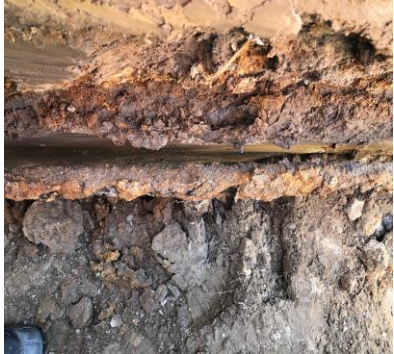
2. De kabel wordt gerepareerd door de netbeheerder en de werkzaamheden worden hervat. Een paar dagen later gebeurt aan dezelfde kabel een identiek incident, een andere grondwerker raakt de kabel en zijn schop gaat door de loodmantel heen. Het blijkt dat de pantsering van de kabel nagenoeg geheel is verdwenen. Het werk wordt stilgelegd.

<p>GPLK in slechte staat (Venlo)</p>

- Probeer te achterhalen wat voor type kabels je kunt aantreffen en met welke leeftijd en in welke staat. Vooral bij oude GPLK's^{*)} bestaat het gevaar dat de pantsering vergaan is.

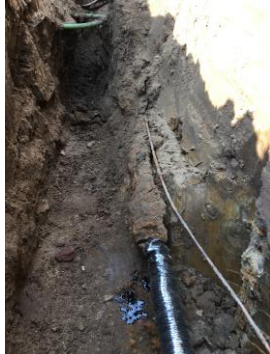
<p>Het is moeilijk te zien wat de kwaliteit/staat van de kabel is (Venlo)</p>

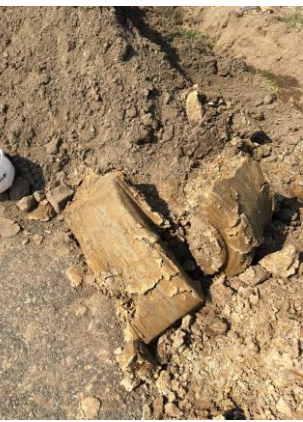
<p>De grond is erg hard en leemachtig (Venlo)</p>

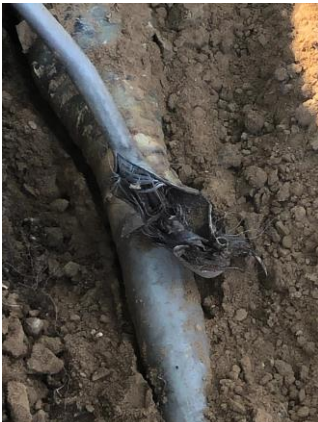
<p>Kabel geraakt bij oude beschadiging (Roermond)</p>
