## VGWM VEILIGHEIDSWAARSCHUWING

Onderwerp: Last uit Sennebogen rupskraan gevallen

Datum: juni 2020

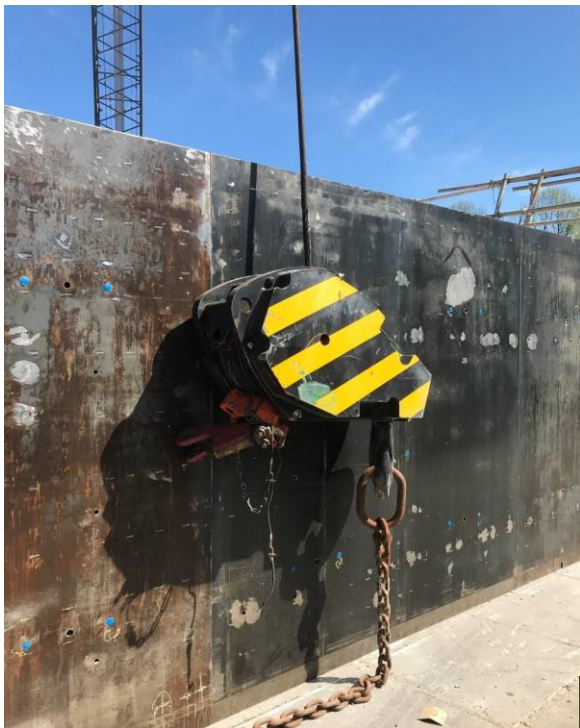
Foto 1: Tunnelbekisting met hijsblok

Tijdens het hijsen van een stalen tunnelbekisting met een Sennebogen rupskraan is de eindbevestiging van de hijskabel losgekomen. Hierdoor is het hijsblok van de kraan, samen met de hijsgereedschappen en de last, van circa 2 meter hoogte naar beneden gevallen en op de grond terecht gekomen. Met als gevolg grote materiële schade en flink geschrokken medewerkers.

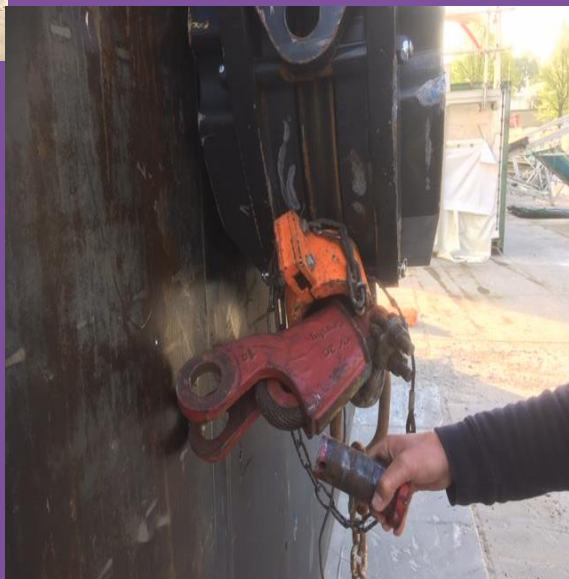
Foto 2: Bevestigingspen

Na het incident zijn de werkzaamheden direct gestaakt en is het werkgebied afgezet. Kraanverhuurbedrijf en Aboma opdracht gegeven om een onderzoek te starten naar de oorzaak van het incident. Het vallen van het hijsblok is veroorzaakt door het uit het gat lopen van een bevestigingspen van de eindbevestiging van de hijskabel die aan de kop van de giek gemonteerd is. Deze pen is op de grond gevonden op circa 8 meter van de kraan vandaan. De oorzaak van het loslopen van de pen is dat de borging (een haarspeldveer) van deze pen open kon gaan, waardoor de pen uit het gat is gevallen. Deze borging is om niet nader te verklaren reden losgegaan en de betreffende haarspeldveer is ook nergens meer aangetroffen.

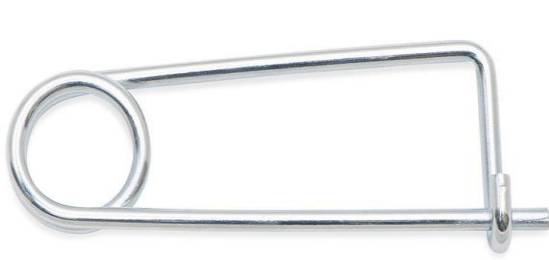
Foto 3: Haarspeldveer

Dat de haarspeldveer in de pen was aangebracht wordt bevestigd door de machinist, die deze tijdens de opbouw heeft zien zitten. Ook in het rapport van een recentelijke TCVT keuring door TÜV is aangegeven dat de haarspeldveer aanwezig was. Het toepassen van een haarspeldveer is een geëigende borging en wordt meestal toegepast in situaties waarbij een borging frequent losgehaald moet worden en daarna eenvoudig kan worden hergebruikt. Een haarspeldveer is echter gevoeliger voor invloeden van buitenaf in vergelijking met bijvoorbeeld een splitpen (wel of niet omgezet). Na het vaststellen van de oorzaak is de kraan gerepareerd inclusief het aanbrengen van een dubbele borging op de pen van de draadslof. Al het betrokken personeel is geïnformeerd over welke maatregelen er getroffen zijn om herhaling te voorkomen.

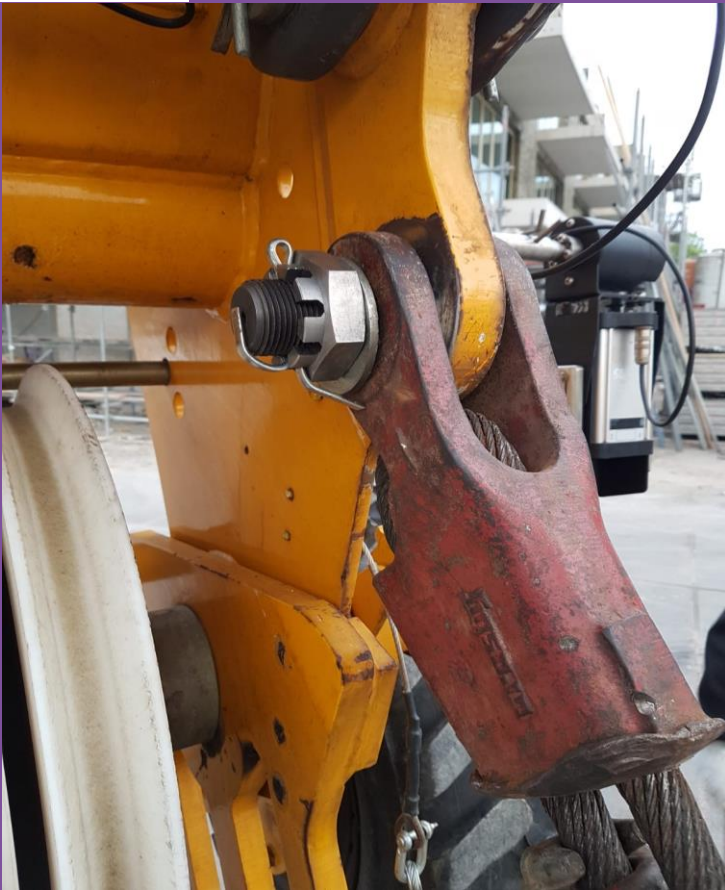
Foto 4: Dubbele borging door kroonmoer met omgezette splitpen

1. Bij Sennebogen rupskranen altijd een dubbele borging laten aanbrengen op de pen van de draadslof.
2. Cruciale borgpennen bij rupskranen uitvoeren d.m.v. omgezette splitpennen.
3. Tijdens het regelmatig onderhoud door de machinist aan de kraan, deze een extra controle laten uitvoeren of alle splitpennen nog goed bevestigd zijn.
