Leren van kaarten

Aanrijding op de bouwweg

25-03-2020

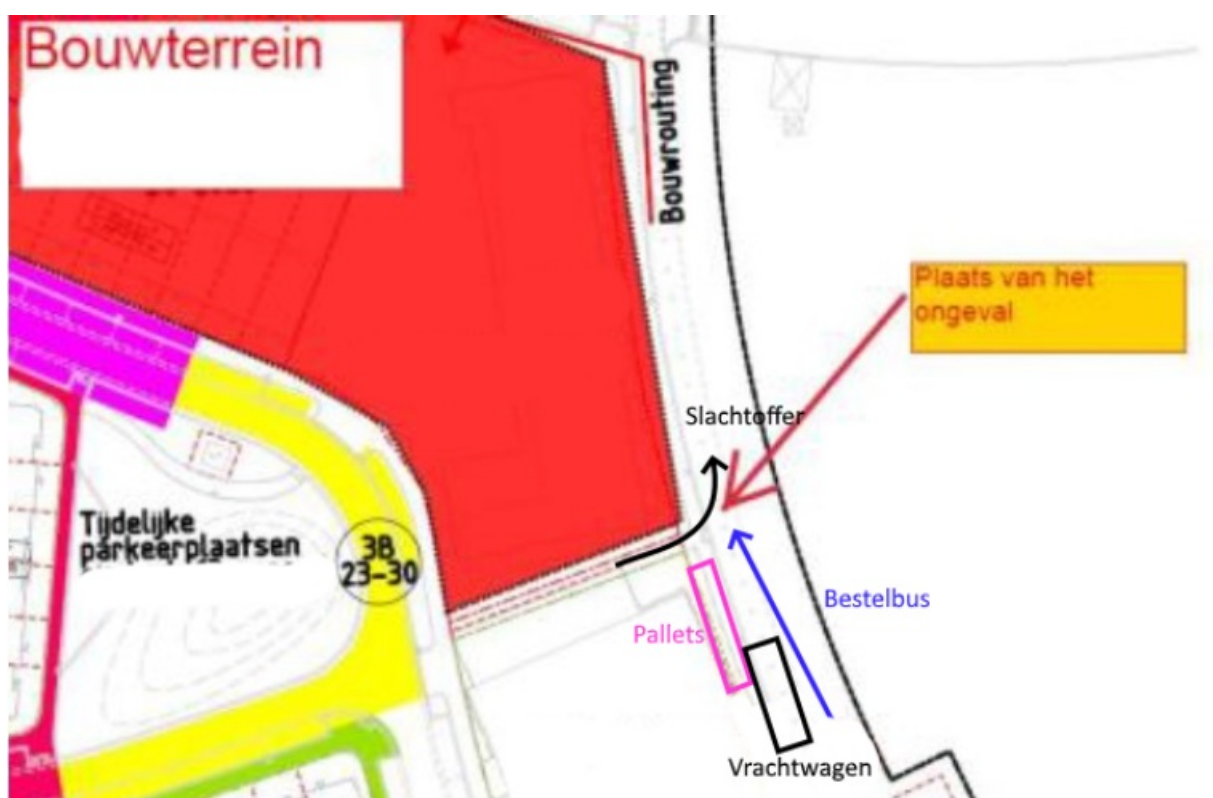
Het ongeval heeft plaats gevonden op de bouwweg, welke deels geblokkeerd werd door een geparkeerde vrachtwagen. De veroorzaker van het ongeval is werkzaam bij een onderaannemer van hoofdaannemer 1, het slachtoffer is werkzaam bij een onderaannemer van hoofdaannemer 2.

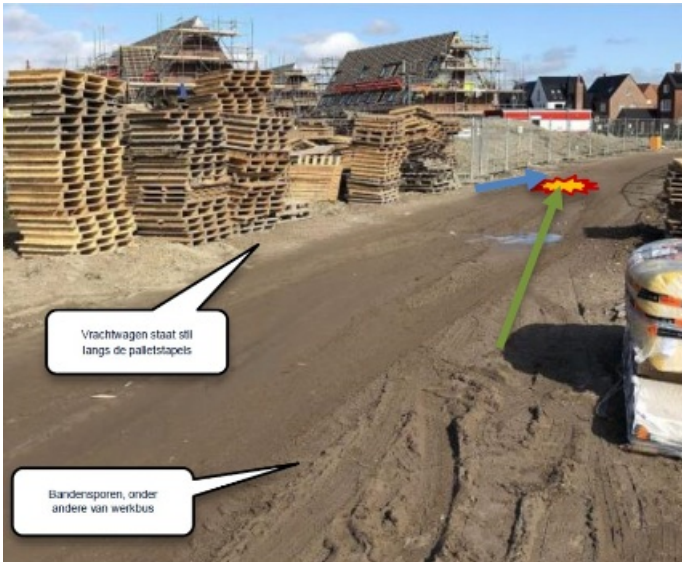
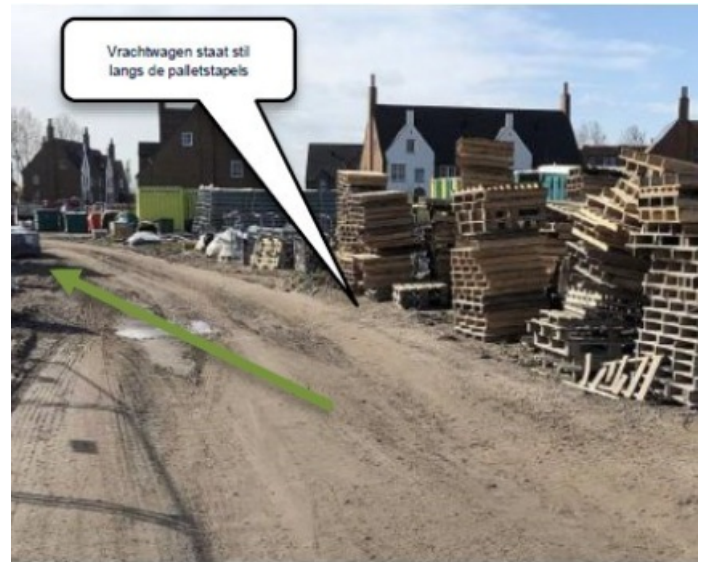
Een persoon met bijrijder rijdt met een werkbus met geblindeerde achterraamen over de bouwweg naar zijn werkplek. De beoogde route wordt belemmerd door een ladende/lossende vrachtwagen. In eerste instantie wordt een poging gedaan langs de vrachtwagen te manoeuvreren echter dit lukt niet. De bestuurder van de bus besluit achteruit te rijden. De bijrijder blijft hierbij in de auto.

Het slachtoffer loopt op enig moment vanuit een zijpad de bouwweg op en loopt dan achter de auto in dezelfde richting als de rijrichting van de werkbus. Hij bevindt zich daarbij buiten het blikveld van de chauffeur.

De werkbus raakt het slachtoffer van achteren en hij wordt daarbij overreden. Het slachtoffer heeft voor zover nu vastgesteld kan worden geen uitwijkbeweging gemaakt.

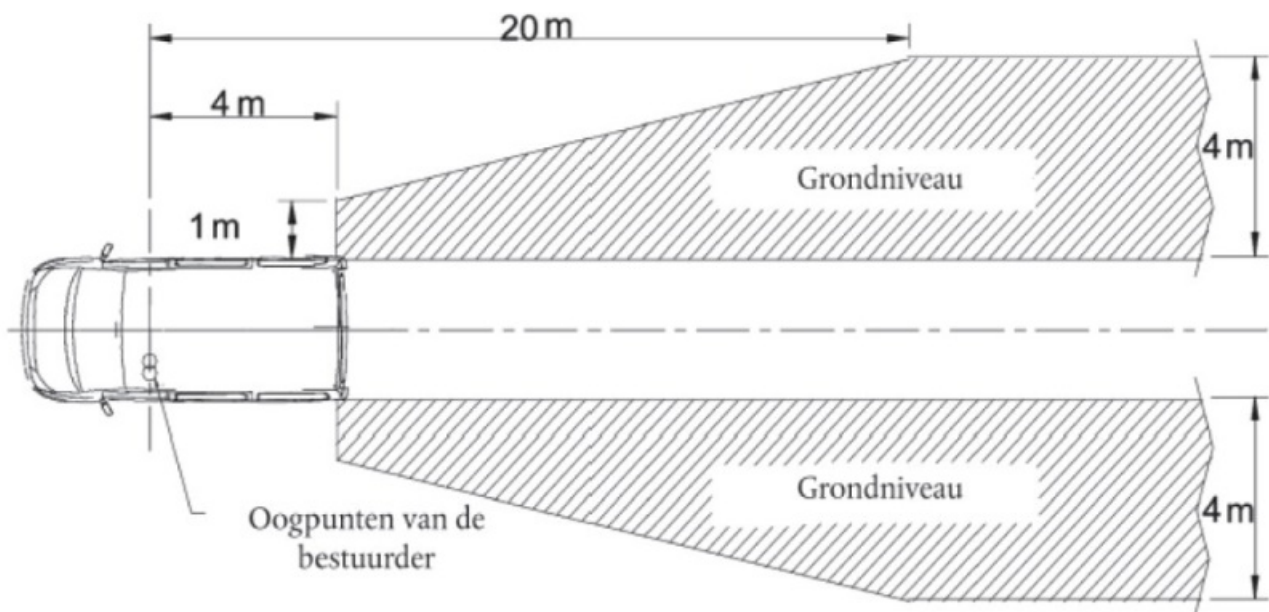
Directe oorzaak is een achteruitrijdend voertuig voorzien van geblindeerde ramen. Het vrije zichtveld is daarmee beperkt. De werkbus was niet uitgerust met een camera of geluidssignaal bij het achteruitrijden.

De bijrijder is niet uitgestapt om de werkbus te begeleiden.
