# Safety Alert

## Hijsblok torenkraan schiet uit elkaar

**Op een projectlocatie is het draadwisselsysteem van een torenkraan van de 4-draadstand teruggeschoten naar de 2-draadstand. Hierdoor is de compensator van de tunnel met een klap op het dek van de tunnel terechtgekomen. Er is geen sprake van persoonlijk letsel, maar de potentiële gevolgen die dit incident had kunnen veroorzaken zijn zeer ernstig.**

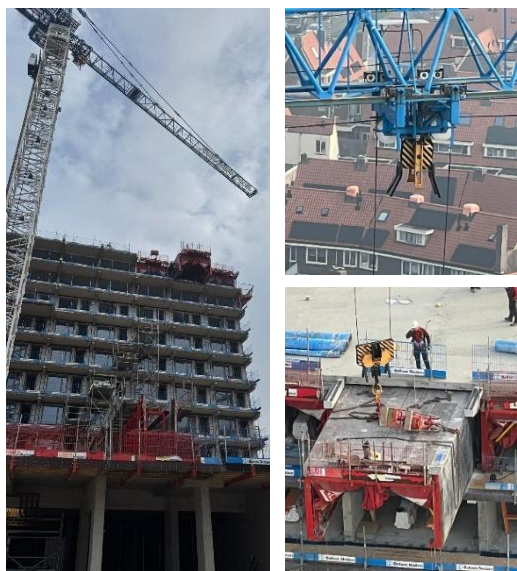
Tijdens het trekken van een tunnelbekisting is het hijsblok van de kraan uit zijn 4-draadstand losgekomen. Het bovenste deel schoot hierdoor omhoog tegen de mast aan. De tunnel (last) bleef in de beuk hangen. De compensator van de tunnel is met een klap op het dek van de tunnel terecht gekomen. De haak van de kraan heeft het tunneldek niet geraakt. Er heeft zich geen persoonlijk letsel voorgedaan. Er is wel materiële schade ontstaan aan de kraan en de tunnel. Het incident is gelukkig goed afgelopen maar de potentiële gevolgen die dit incident hadden kunnen veroorzaken zijn zeer ernstig.

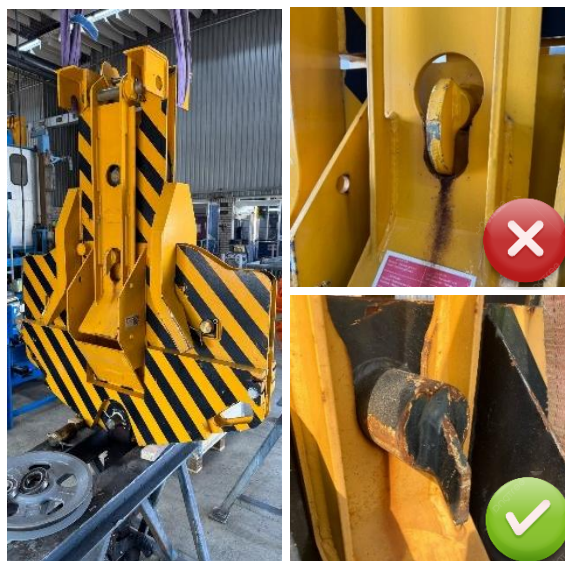
Na uitgebreid onderzoek kunnen we vaststellen dat de combinatie van het niet goed vergrendeld zijn van het draadwisselsysteem en een onvolledig/onvoldoende controle door de kraanmachinist hebben geleid tot dit bijna-ongeval. De strippen van het vergrendelsysteem waren mogelijk voor het incident al verbogen waardoor de spie op de as met zijn puntje waarschijnlijk op de strip heeft gestaan. Bij vollast tijdens het trekken van de tunnel zijn de strippen geweken en is het hijsblok in 2 delen gesplitst.

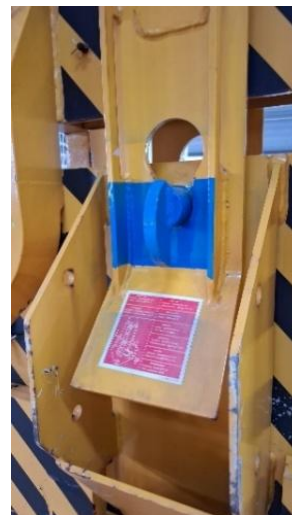
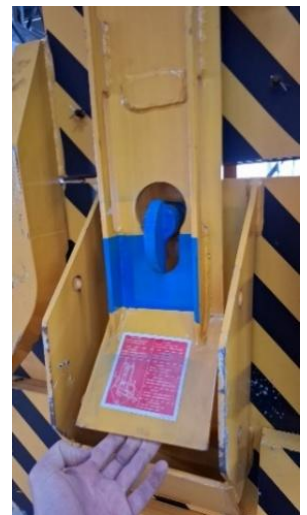
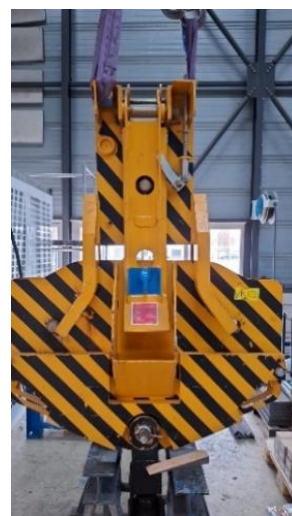
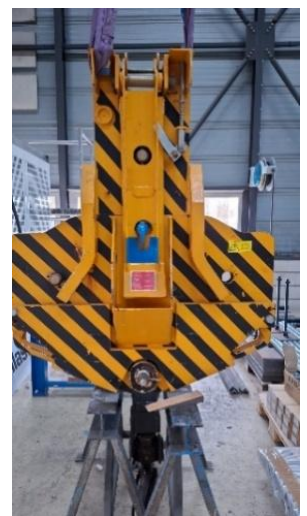
Proefopzet kleurvak kraanblok

- Er wordt een band (kleurvak) op het kraanblok geschilderd om een extra visuele controle te geven.
- Er wordt een bredere wervingscampagne voor meer eigen kraanmachinisten opgezet.
- Het incident wordt nader onderzocht door de kraanleverancier Potain.
