Safety Alert

SSC22-064

Update: Dodelijk ongeval in staalopslag Wernberg-Köblitz

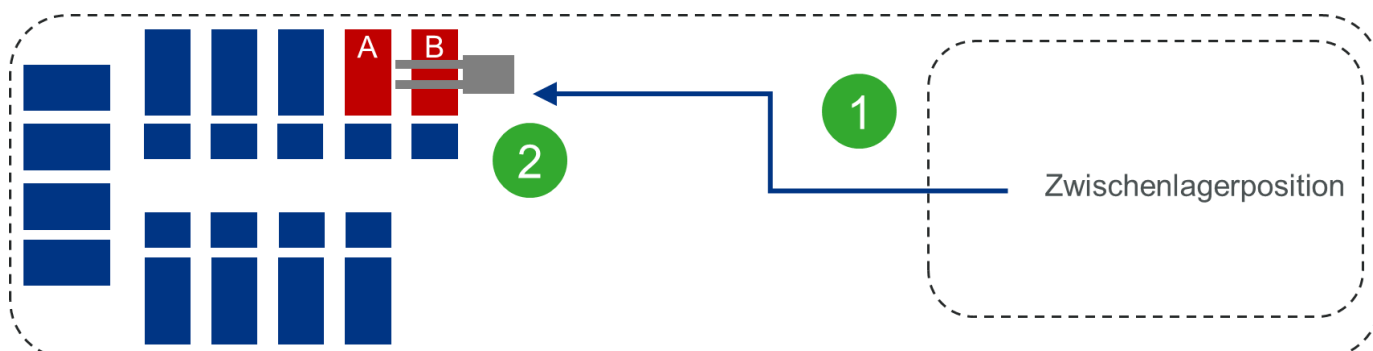
Tijdens het verplaatsen van een bundel van 6 traverselooprails met een totaalgewicht van ca. 430 kg en een lengte van 5 m van de tijdelijke opslaglocatie (1) naar de uiteindelijke opslaglocatie (2) ging het mis. Om de bundel op stapel A te kunnen plaatsen (hoogte ca. 1,8 m), werd de bundel over de daarvoor gelegen stapel B getild (zie schets). Vanwege de aanwezigheid van stapel B kon de shovel de last niet direct op stapel A plaatsen. Daarom werd ter plaatse besloten om de bundel met de hand van de palletvork op stapel A te schuiven.

Onder welke omstandigheden de medewerker onder de bundel stalen onderdelen belandde en dodelijk gewond raakte, moet uit verder onderzoek blijken. De man bevond zich tussen stapel A en B toen hij dodelijk gewond raakte.

- Voorafgaand aan de werkzaamheden moeten de gevarenczones worden geïdentificeerd en duidelijk worden vastgelegd.
- Bij veranderingen in de geplande procedure of bij onduidelijke of mogelijk onveilige situaties: **STOP** de werkzaamheden en bespreek en beoordeel de situatie (LMRA).

- Het hijsen en plaatsen van onderdelen mag alleen plaatsvinden als de te plaatsen last zich direct boven de locatie bevindt waar deze moeten worden geplaatst.

- Schuif of til geen last van een heftruck als de lepels zich niet dicht bij de grond bevinden.
- Controleer periodiek de instructies en risico-inventarisaties voor het opslaan en uit de opslag halen van onderdelen.
