Leren van kaarten

Medewerker zwaar gewond door elektrisering hoogspanning

15-07-2022

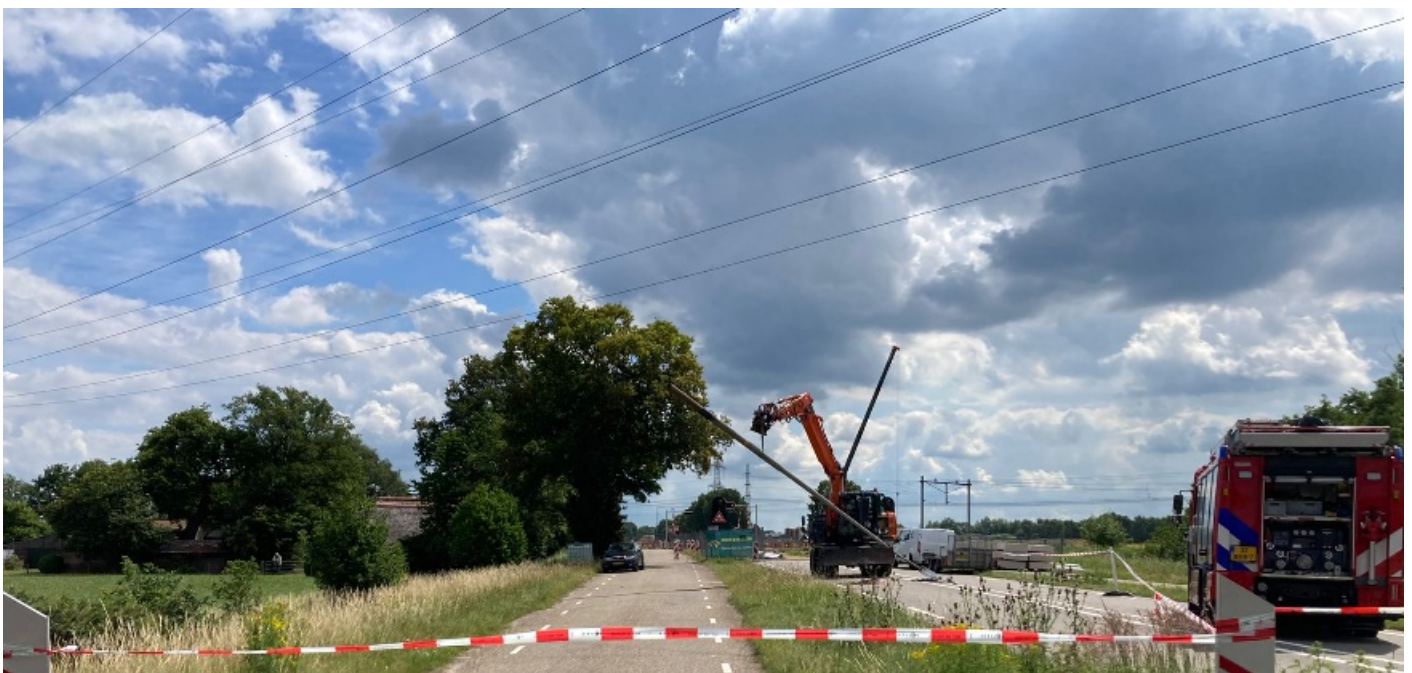
Op het moment dat de kraanmachinist de lichtmast in de berm wilde leggen heeft de giek een draaiende beweging gemaakt, waarbij deze in de risicozone van de hoogspanningslijnen is gekomen. Er heeft energieoverslag plaatsgevonden vanuit de hoogspanningslijnen (110kV) naar de lichtmast. De medewerker die de lichtmast met de hand begeleidde is hierbij zwaargewond geraakt. De medewerker is behandeld in het ziekenhuis en is buiten levensgevaar.

Foto van het incident. De giek van de kraan stond ten zijde van het ongeval hoger, waardoor de lichtmast in de risicozone van de hoogspanningslijnen kwam (= 3 meter bij 110kV).

Doordat deze maatregelen nog niet waren geplaatst, was het mogelijk dat de bandenkraan binnen de veiligheidsafstand van de hoogspanningsleidingen kwam en vervolgens ook met de giek en lichtmast binnen de risicozone kwam.

Elektrocucie is één van de vijf toprisico's in de Bouw en Infra. Eén van de redenen hiervoor is dat het risico vaak onderschat wordt en moeilijk waarneembaar is. In dit geval hingen de hoogspanningslijnen ongeveer 9 meter boven het maaiveld, waarbij er een risicozone van 3 meter van toepassing is. Binnen deze afstand is er kans op energieoverslag.

Dat betekent dat er een effectieve werkruimte was van 6 meter boven maaiveld. De kraan met de lichtmast (11 meter) in de strop stak daar bovenuit waardoor energieoverslag heeft kunnen plaatsvinden.

Op het project zijn er na het incident direct hoog te beperkende maatregelen (portalen) ter plaatse genomen zodat dit incident niet nog nogmaals kan plaatsvinden. Ook zijn de veiligheidsinstructies aangepast.

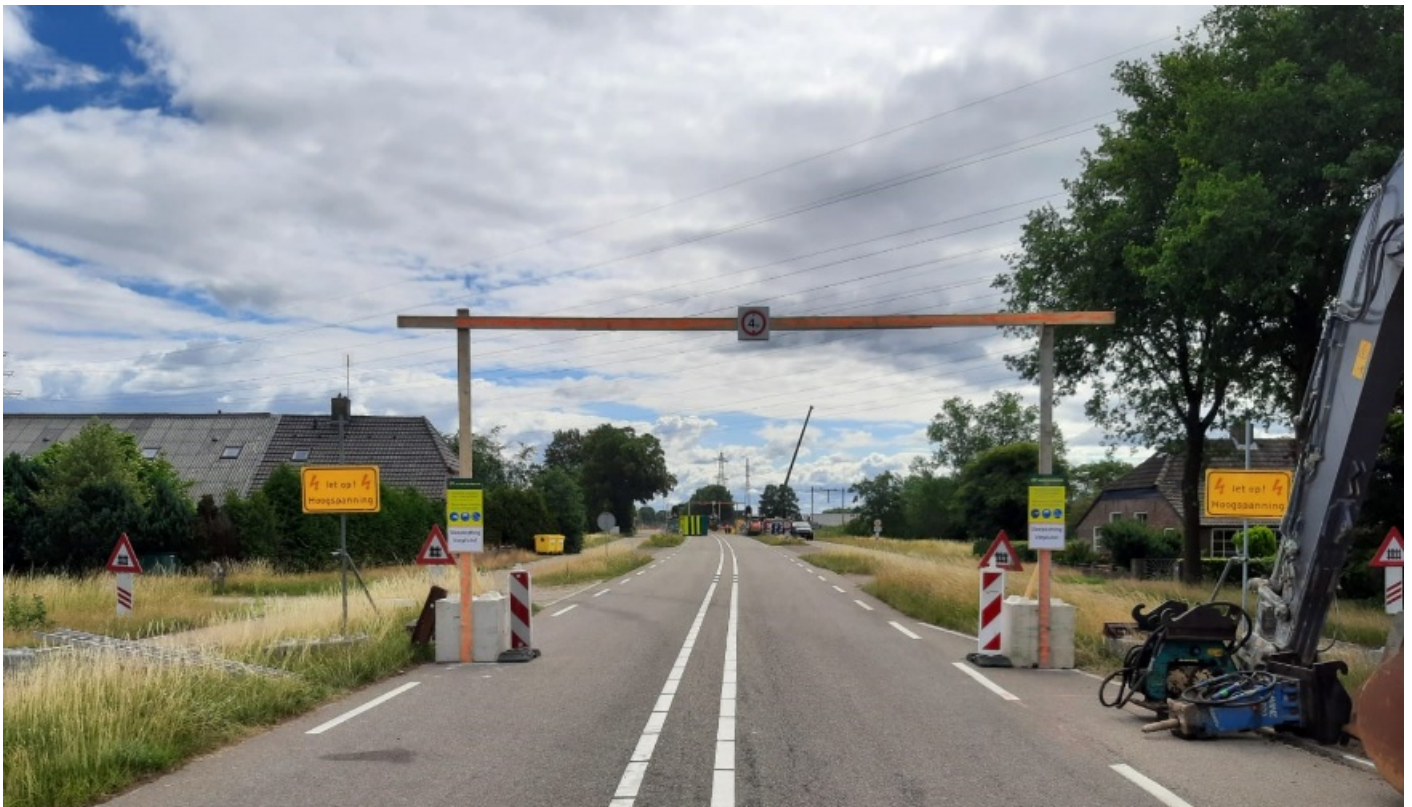
Aangebrachte portaal met daarbij aangegeven de maximale hoogte en het verplichte gebruik van een sleepketting. Er wordt een standaard portaaltype ontworpen voor plaatsing rondom hoogspanningsleidingen.

Vanaf heden is het verplicht om op alle projecten waar hoogspanningslijnen boven of nabij het werkteerrein hangen, preventief een portaal te plaatsen. Door deze collectieve maatregel voorkomen we dat kranen of ander materieel onbedoeld in de risicozone van hoogspanningslijnen kunnen komen.

Deze beheersmaatregel dient voor aanvang van alle werkzaamheden geïmplementeerd te zijn op alle projectlocaties waar hoogspanningsleidingen aanwezig zijn. Dit geldt zowel binnen de bouwhekken als ook in de directe nabijheid, bijvoorbeeld bij bouwwegen en toegangsroutes.
