De meest waardevolle GO! APP melding van oktober komt van een timmerman bij Heijmans Vastgoed en Woningbouw, werkzaam bij het project Willemspoort te 's-Hertogenbosch.

Hijsvoorziening niet op orde, te kort en slecht vastgeschroefd

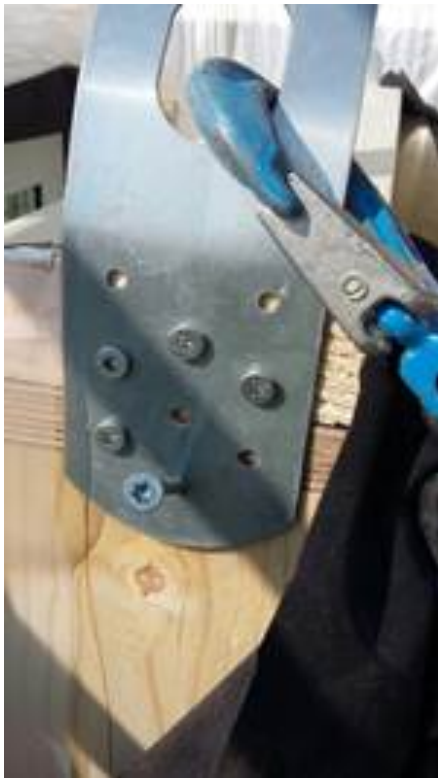
Op het project de Willemspoort werkt onze collega nauw samen met de kraanmachinist, hij pikt alle lasten aan. Bij het aanpikken van een kozijn zag hij dat de hijsvoorziening niet op orde was, deze was te kort waardoor deze alleen in het bovenste latje zat en tevens niet goed vastgeschroefd.

Direct opgelost na contact met leverancier en fabriek, alle hijsvoorzieningen gecontroleerd en toolbox voor fabriek

Onze collega constateerde dit gelukkig en heeft aangegeven dat de last zo niet gehesen kan worden. Hij heeft een foto gemaakt van de situatie en deze doorgestuurd naar de uitvoerder. De uitvoerder heeft vervolgens contact opgenomen met de leverancier, deze gaf aan dat ze de hijsvoorzieningen zelf beter moeten vastschroeven. Voor de lering en dergelijk onveilige situaties in de toekomst niet meer voor te laten komen, is hier niet mee akkoord gegaan en heeft men de leverancier zelf langs laten komen. De leverancier heeft vervolgens alle hijsvoorziening nagelopen en vervangen, waarna men weer veilig verder kon werken. Onze collega heeft de onveilige situatie op de juiste manier opgepakt. Veiligheid staat voorop!
