Tijdens sloopwerkzaamheden een onder spanning staande elektrakabel doorgeknipt (okt. 2016).

jp van eesteren | TBI

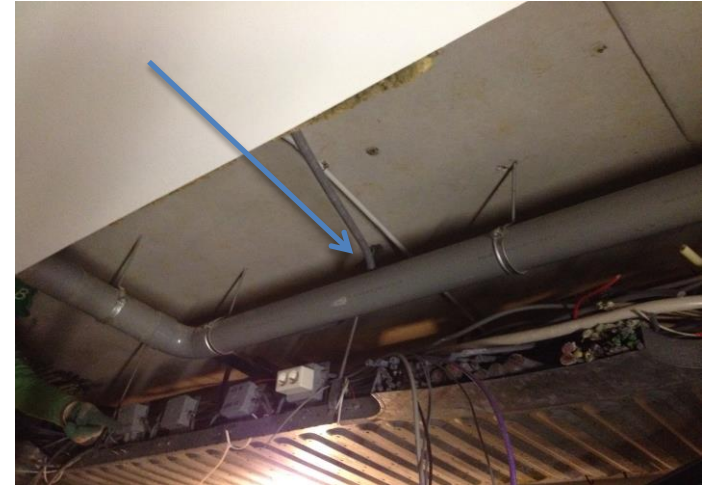
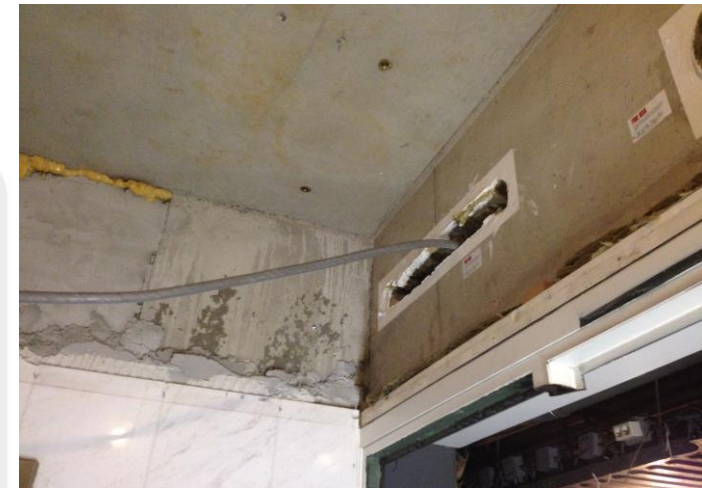
Een medewerker van een sloopbedrijf heeft een onder spanning staande elektrakabel doorgeknipt. Door het gebruik van geïsoleerd gereedschap is elektrocutie voorkomen.

Medewerker sloopbedrijf was niet op de hoogte van de "onder spanning staande" kabel.

Elektrakabel was niet gemarkeerd voor "onder spanning".
Elektrakabel voor tijdelijke bouwspanning was in een "te slopen" kabelgoot gelegd.

Aardlekschakelaar heeft de stroomtoevoer onderbroken, hoofdschakelaar uitgeschakeld en MDB monteur ingeschakeld.

1. Vooraf bepalen en afstemmen hoe elektrakabels voor tijdelijke bouwspanning gelegd worden.
2. Kabels voor tijdelijke bouwspanning markeren of een andere kleur kabel gebruiken.
3. Kabels niet naast te slopen onderdelen (kabels) leggen.
