Wat is er gebeurd?

Situatieschets

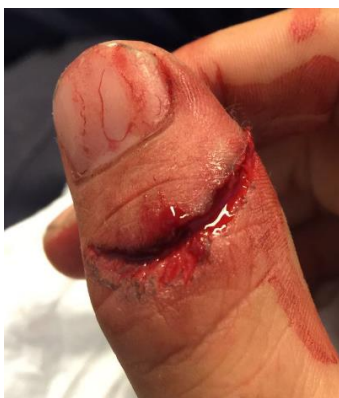
Medewerker is met zijn duim tegen de uitdraaiende lintzaag gekomen waarbij een zaagwond aan de bovenkant van zijn duim is ontstaan. Bij nader onderzoek bleek ook dat het bot voor de helft was ingezaagd.

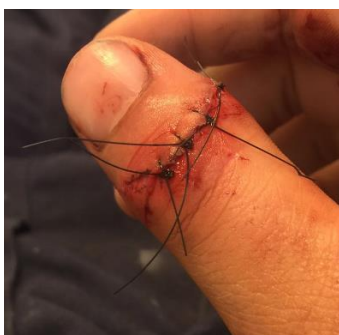
Medewerker was draadeinde op maat aan het zagen met een lintzaagmachine. Bij het omhoog brengen van de lintzaag draait deze lintzaag altijd uit en staat deze nooit direct stil. Tijdens het doorvoeren van het materiaal is het uiteinde van het draadeind van de bok gevallen waardoor deze nabij de lintzaag omhoog schoot. Uit reactie heeft de medewerker het draadeind willen tegenhouden en hierbij heeft hij met zijn duim in de nog draaiende lintzaag gekomen.

- Wacht met handelingen als draaiende delen van machines of apparaten nog draaien.
- Zorg dat het werkstuk altijd goed geklemd is.
- Werk niet te gehaast en neem de tijd voor risicovolle werkzaamheden.
- Pas de LMRA (laatste minuut risico analyse) toe.

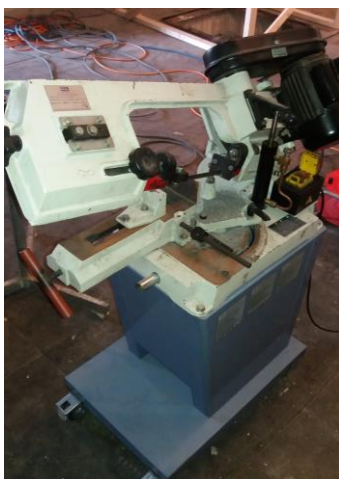
Medewerker is medisch behandeld en er is een foto gemaakt van zijn duim. Hierbij bleek dat het bot voor de helft was ingezaagd. Er zijn geen pezen of zenuwen geraakt.

De prognose is dat de wond en het bot volledig zullen herstellen.
