# SAFETY ALERT

## HAAKOOG CONTAINER

### BREEKT SPONTAAN AF

Datum 05 december 2016

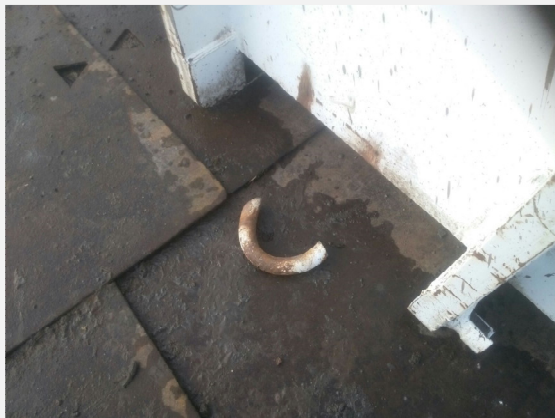
Tijdens het opladen van een containerbak op een vrachtwagen met een haakarm is spontaan het haakoog afgebroken. De container stond reeds half op de vrachtwagen.

- De haakarm en de containerbak werden gebruikt zoals dit is bedoeld.
- De chauffeur is ervaren met dit soort werkzaamheden.
- De container was slechts halfvol geladen met bigbags bentoniet.
- Visueel zijn dit soort mankementen nagenoeg niet te herkennen.
- Het oog is volledig, zonder vervorming afgebroken.
- Dit soort haken moeten bestand zijn tegen grote krachten.
- Buitentemperatuur was ten tijde van het incident rond het vriespunt.
- Container bak was niet gekeurd, is ook niet gebruikelijk.
- Containerbak stond op rijplaten.

afgebroken oog

- Dat dit soort incidenten kunnen plaatsvinden, geeft maar aan dat onze werkzaamheden altijd risicovol zijn door de krachten die er kunnen ontstaan.
- Ga nooit binnen het valbereik staan van containers die worden op of afgeladen.

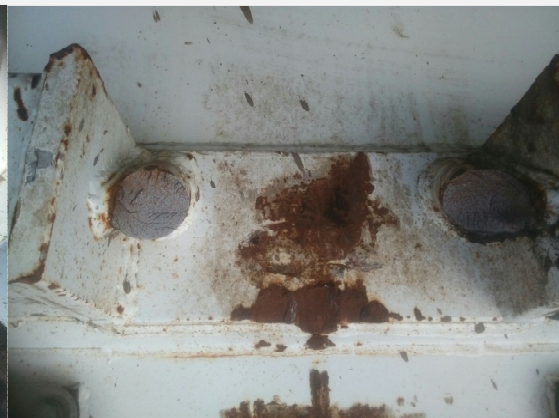
aanhechting containerbak
