## Graafmachine kantelt achterover

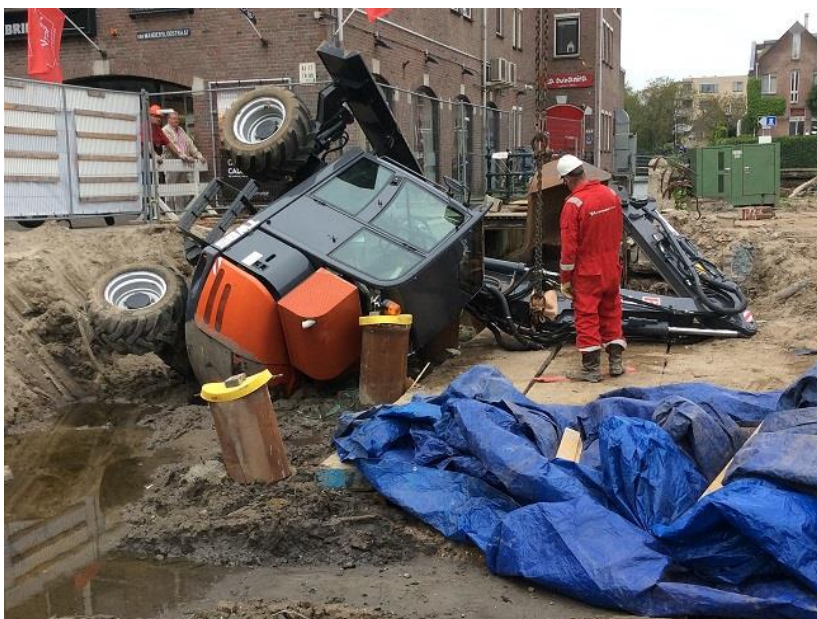
Een graafmachine reed per ongeluk achteruit en kantelde achterover in een drooggelegde gracht.

Volgens de kraanmachinist had hij direct de "voor-achter-verwisseling" door, stopte nog , maar de graafmachine zakte langzaam verder achterover. Daarna ging het opeens heel snel. De graafmachine kantelde achterover en landde op zijn dak en deels op één zijkant.

De gekantelde graafmachine ligt scheef op zijn kop. De machine is uit, maar lekt ondertussen wel motorolie. De olie wordt opgevangen en er wordt door het neerleggen van wat extra grond voor gezorgd dat wegstromende olie uit de machine zich niet verder kan verplaatsen met het water.

Heb je een tijdje niet met een machine gewerkt, werk dan eerst een tijd op een plek met voldoende ruimte, totdat je weer goed vertrouwd bent met de machine.

Zorg ervoor dat je zo veel mogelijk werkt in de basis rijrichting.

En natuurlijk: blijf altijd buiten het bereik van de graafmachine.

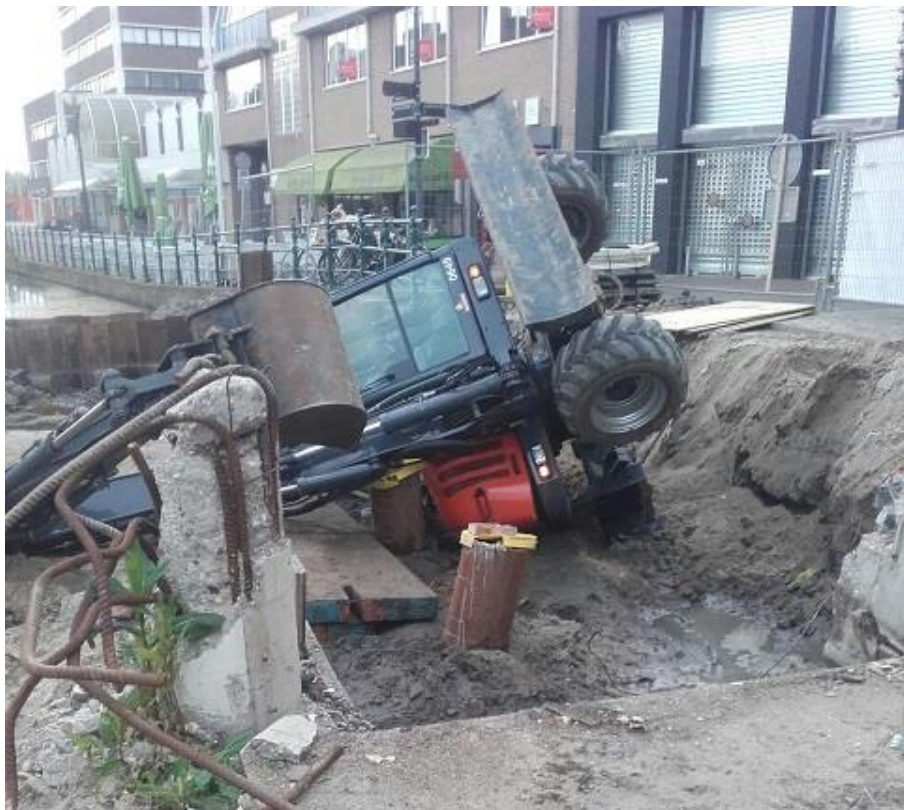
Het gevolg hiervan is dat de machine achteruit rijdt, terwijl de kraanmachinist vooruit wil.
