SAFETY ALERT

Mitarbeiter von herausgeschleudertem Flansch getroffen

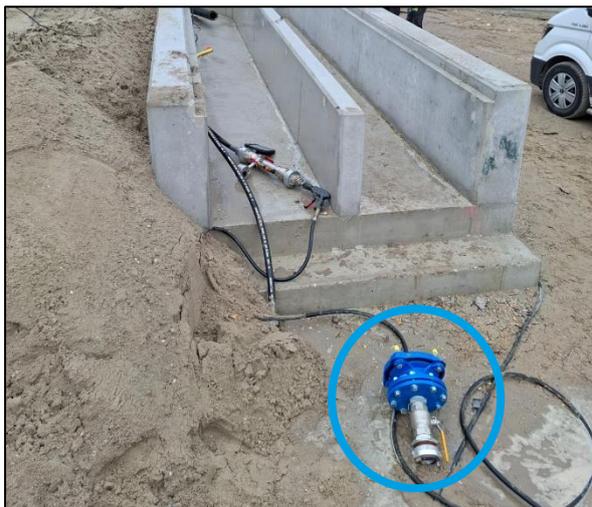
Während der Druckbeaufschlagung des Rohrs löste sich der Flansch (siehe Abbildung 1), durchschlug eine Betonwand und traf das Knie eines Mechanikers.

Abbildung 1 - Klemmflansch mit Abdrückvorrichtung

- Wenn Sie Arbeiten extern vergeben, müssen Sie vom Auftragnehmer immer einen Arbeitsplan mit Risikobewertung verlangen.
- Lassen Sie diese Arbeitspläne und TRAs immer von einem Sicherheitsexperten überprüfen.
- Das Abschweißen von Rohren ist sicherer als die Verwendung von Klemmflanschen.
- Wir beginnen niemals mit der Arbeit, wenn die Sicherheitsmaßnahmen nicht bekannt sind, nicht mitgeteilt oder nicht organisiert wurden.
- Sichern Sie Teile, die sich lösen können, immer gegen Herausschleudern.
- Begeben Sie sich niemals in die „Line of fire“.
- Führen Sie vor der Inbetriebnahme und bei jedem Neustart eine LMRA durch.

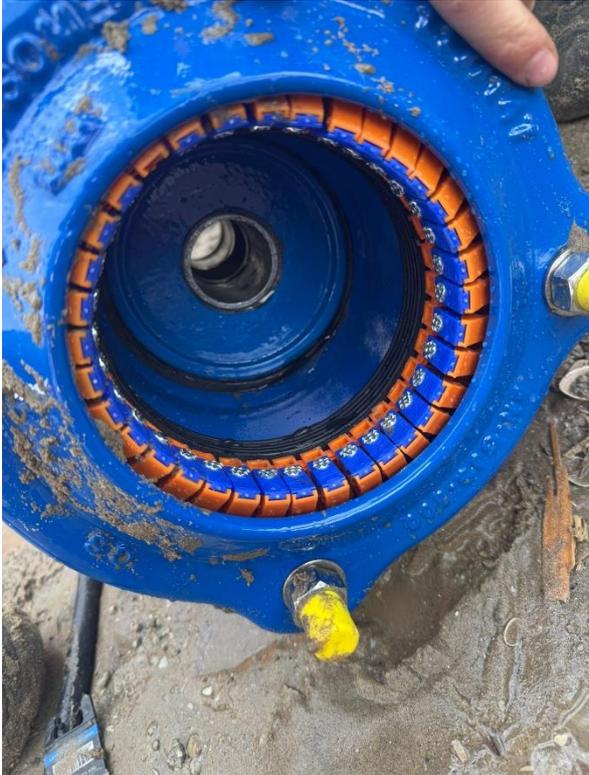
- Bei einem Druck von 10 bar löste sich der Flansch.
- Der Flansch prallte, nachdem er sich gelöst hatte, zuerst gegen eine Betonwand und dann gegen das Opfer.

Abbildung 2 - Herausgeschleudertes Klemmflansch

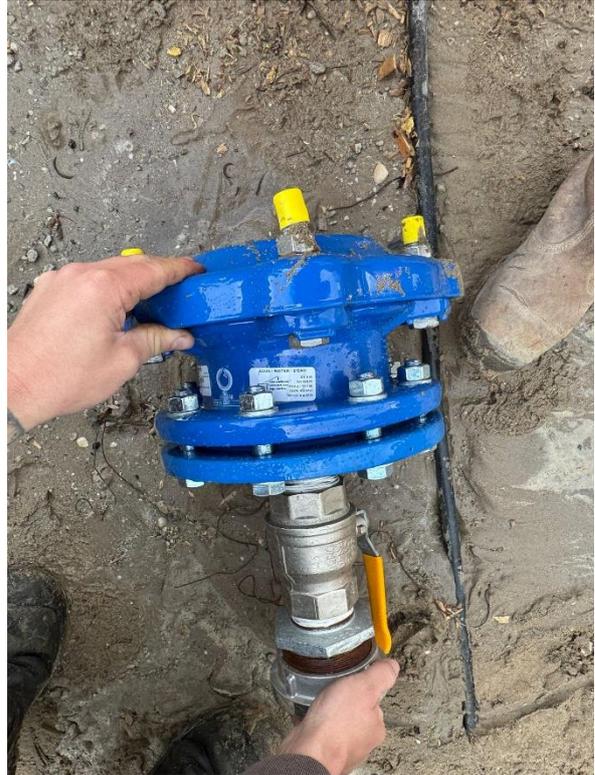
Abbildung 3 - Herausgeschleudertes Klemmflansch

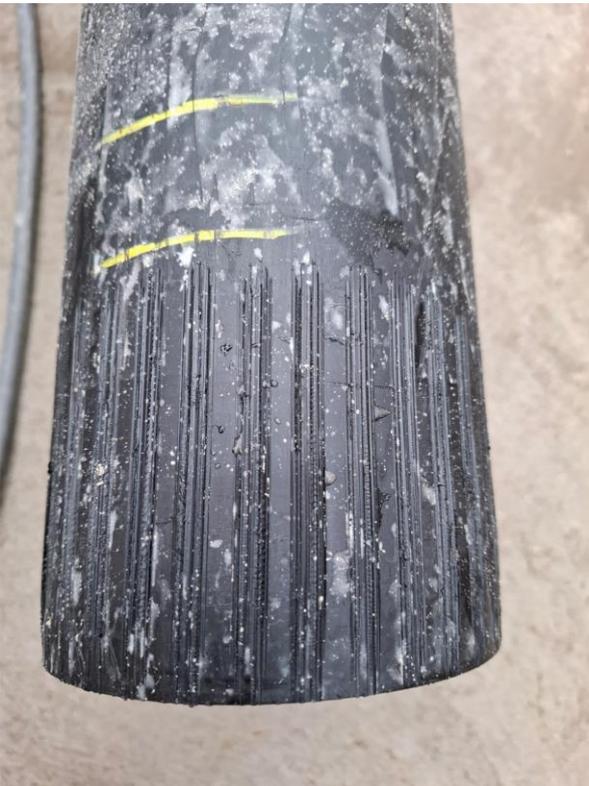
Abbildung 4 - Draufsicht auf Trockenlöschleitung

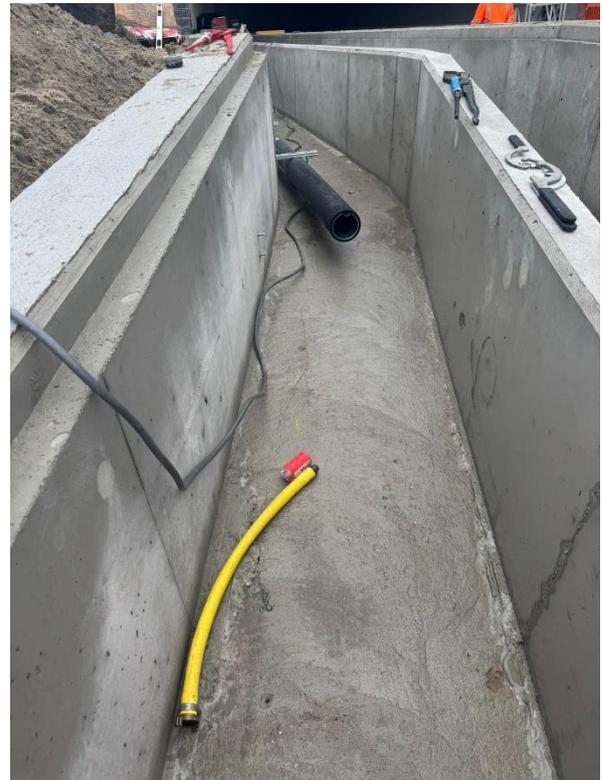
Abbildung 5 - Kabelkanal Trockenlöschleitung
