## 20251112 Dieplader schiet los op de snelweg.

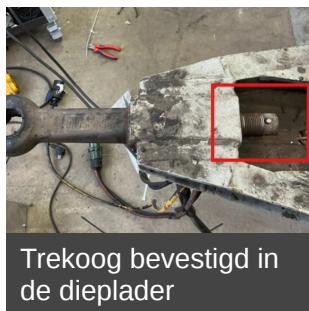
Trekoog bevestigd in  
de dieplader

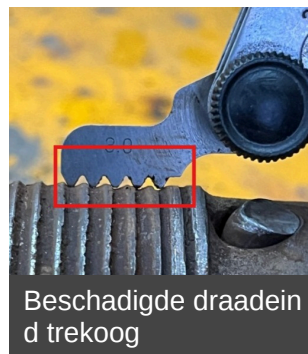
Tijdens het afvoeren van een walsset is op de snelweg het trekoog van de dieplader losgeschoten. Het draadeind waar de bouten op vastzitten om het oog aan de dieplader te bevestigen, bleek dusdanig dun dat de bout werd losgetrokken.

Beschadigde draadein  
d trekoog

- Controle is cruciaal: Het draadeind en de moer moeten voldoen aan de norm en correct gemonteerd zijn.
- Voorgeschreven aanhaalmoment: Gebruik altijd het door de fabrikant voorgeschreven moment (1500 Nm vastzetten).
- Borging verplicht: Moer vastzetten met drie puntlassen en borgpen.
- Geen verkeerde maatvoering: Trekoog 50 mm is verplicht; 40 mm is verboden.
- Preventieve maatregel: Nieuwe diepladers worden alleen nog geleverd met een vast trekoog van 50 mm (geen wisselbaar trekoog).

- Directe invoering van beleid (per 27 november 2025):
  - Alle diepladers met wisselbaar trekoog: alleen 50 mm toegestaan.
  - Jaarlijkse visuele controle op laspunten en borging.
- Instructiekaart beschikbaar voor monteurs en voormannen.
- Communicatie naar alle betrokkenen via begeleidende brief

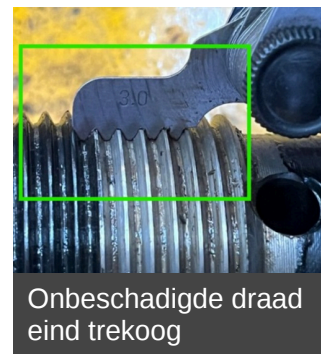
Onbeschadigde draad  
eind trekoog
