## Vallen door sparing 01-01-2018

### Aanleiding

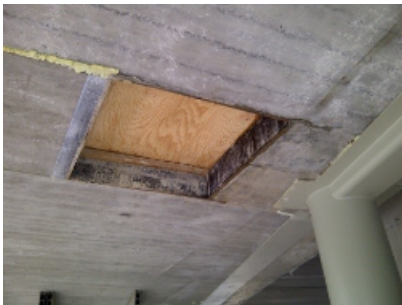
Medewerkers van Dura Vermeer hebben de sparingen op een vloerdek ontkist en vervolgens de sparing beveiligd. Daarna hebben er enkele weken geen werkzaamheden meer op deze vloer plaatsgevonden. Vervolgens hebben deze medewerkers opdracht gekregen om een gedeelte van de vloer in te schalen en op te ruimen. Ter plaatse van het in te schalen stukje vloer was het leuningwerk niet compleet waardoor de medewerkers aangelijnd moesten werken.

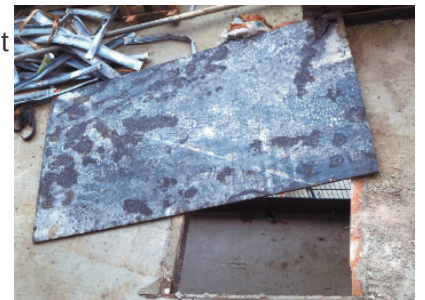
Het slachtoffer heeft de betonplaat opgepakt om deze weg te leggen. Hij had hierbij niet gezien dat de plaat een sparing afdekte.

Het slachtoffer is in de zich er onder bevindende sparing gestapt en ± 4 meter meter naar beneden gevallen op de daaronder liggende betonvloer.

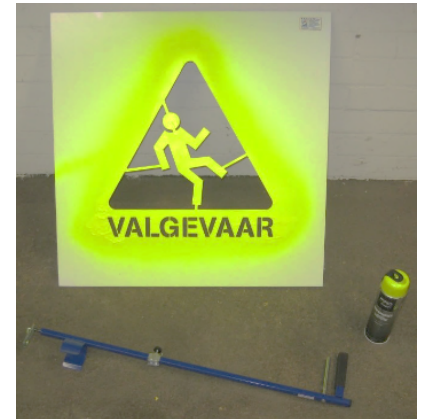
- **Sparingen > 1m2** worden beveiligd met compleet leuningwerk of combisafe hekwerken
- **Sparingen < 1m2** of met een afwijkende vorm worden afgedekt met draagkrachtig materiaal, gefixeerd en herkenbaar gemarkeerd met het valgevaarsjabloon
- Bestel bij aanvang project de markeringsset ten behoeve van de afdekplaten voor sparingen bestaande uit: markeringspistool, spuitsjabloon en spuitbus
- Laat regelmatig de zichtbaarheid van de valgevaar iconen controleren, herhaal evt. de markering
- Afdekking van een vloersparing mag niet gebruikt worden als ondersteuning van opslag materialen

Binnen Dura Vermeer zijn afspraken gemaakt met betrekking tot een standaard werkwijze bij afdekken van sparingen. Hierover is een Veiligheidskaart opgesteld.
