# Leren van incidenten

Het risico van hoogspanning

Medewerker zwaar gewond door elektrisering hoogspanning

15-07-2022

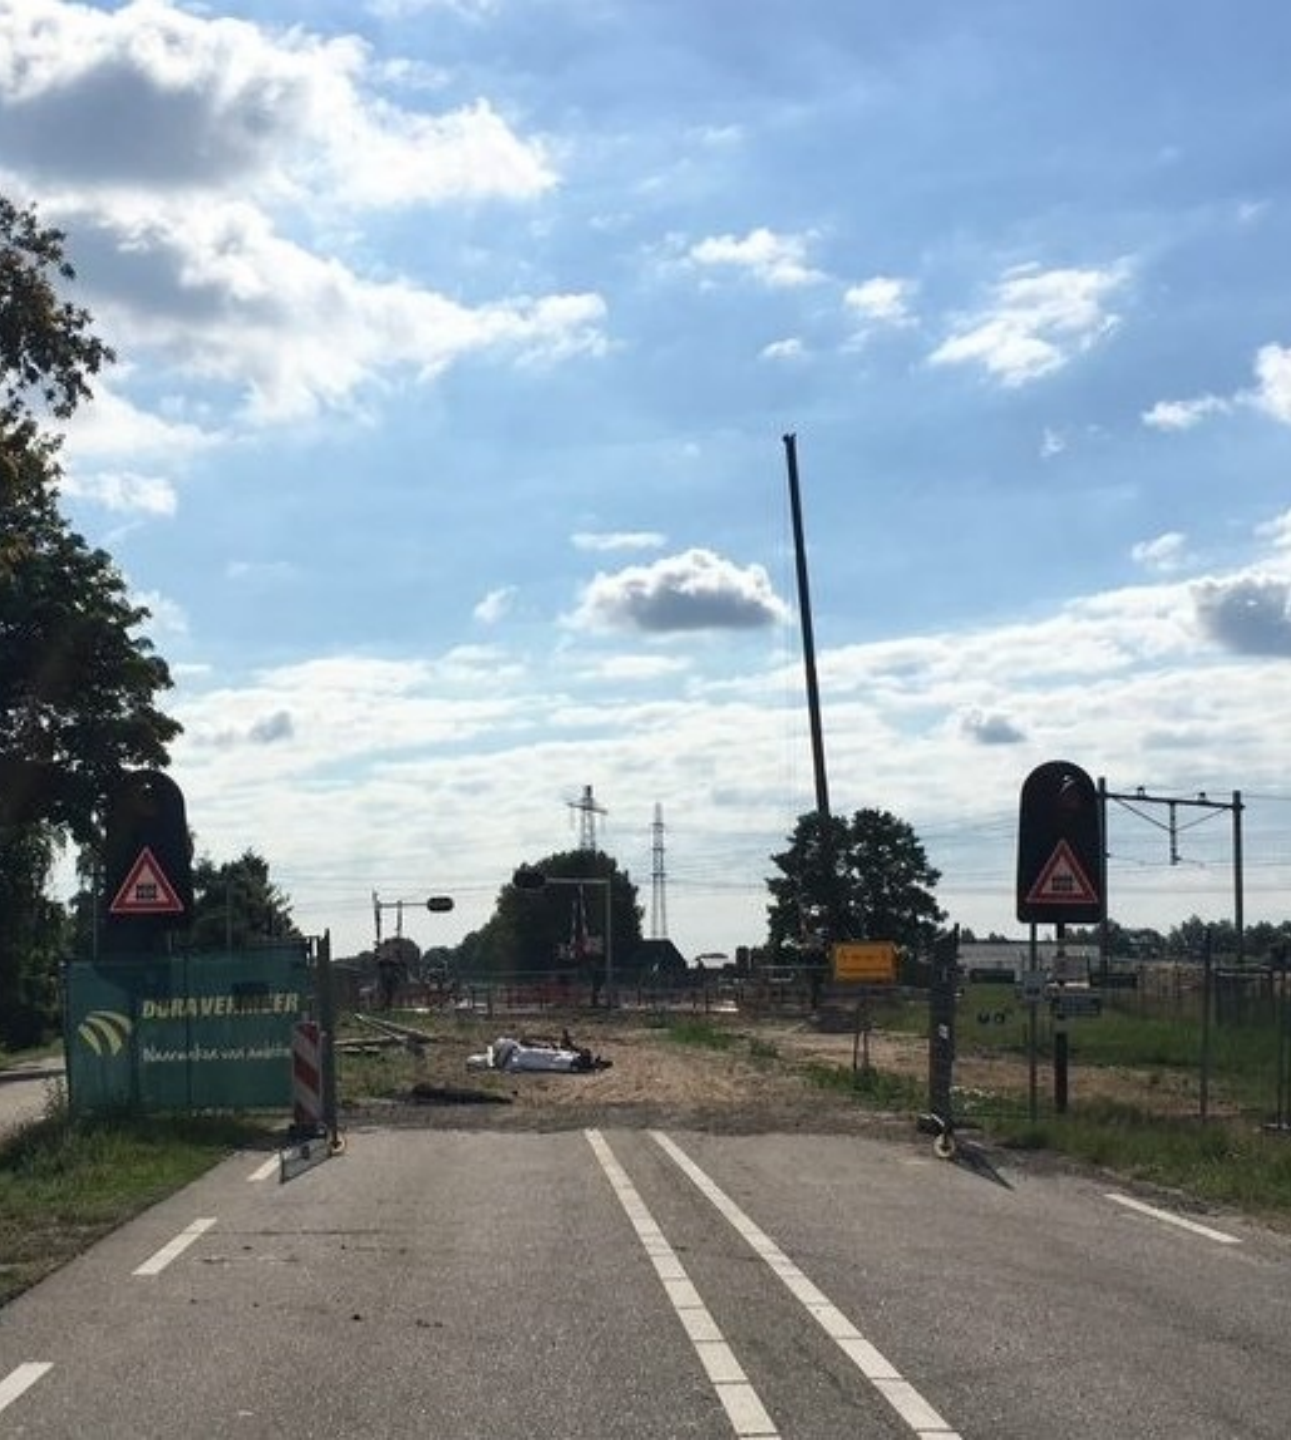
- Medewerkers krijgen opdracht een drietal lichtmasten binnen het werkterrein nabij de spoorovergang te verwijderen.

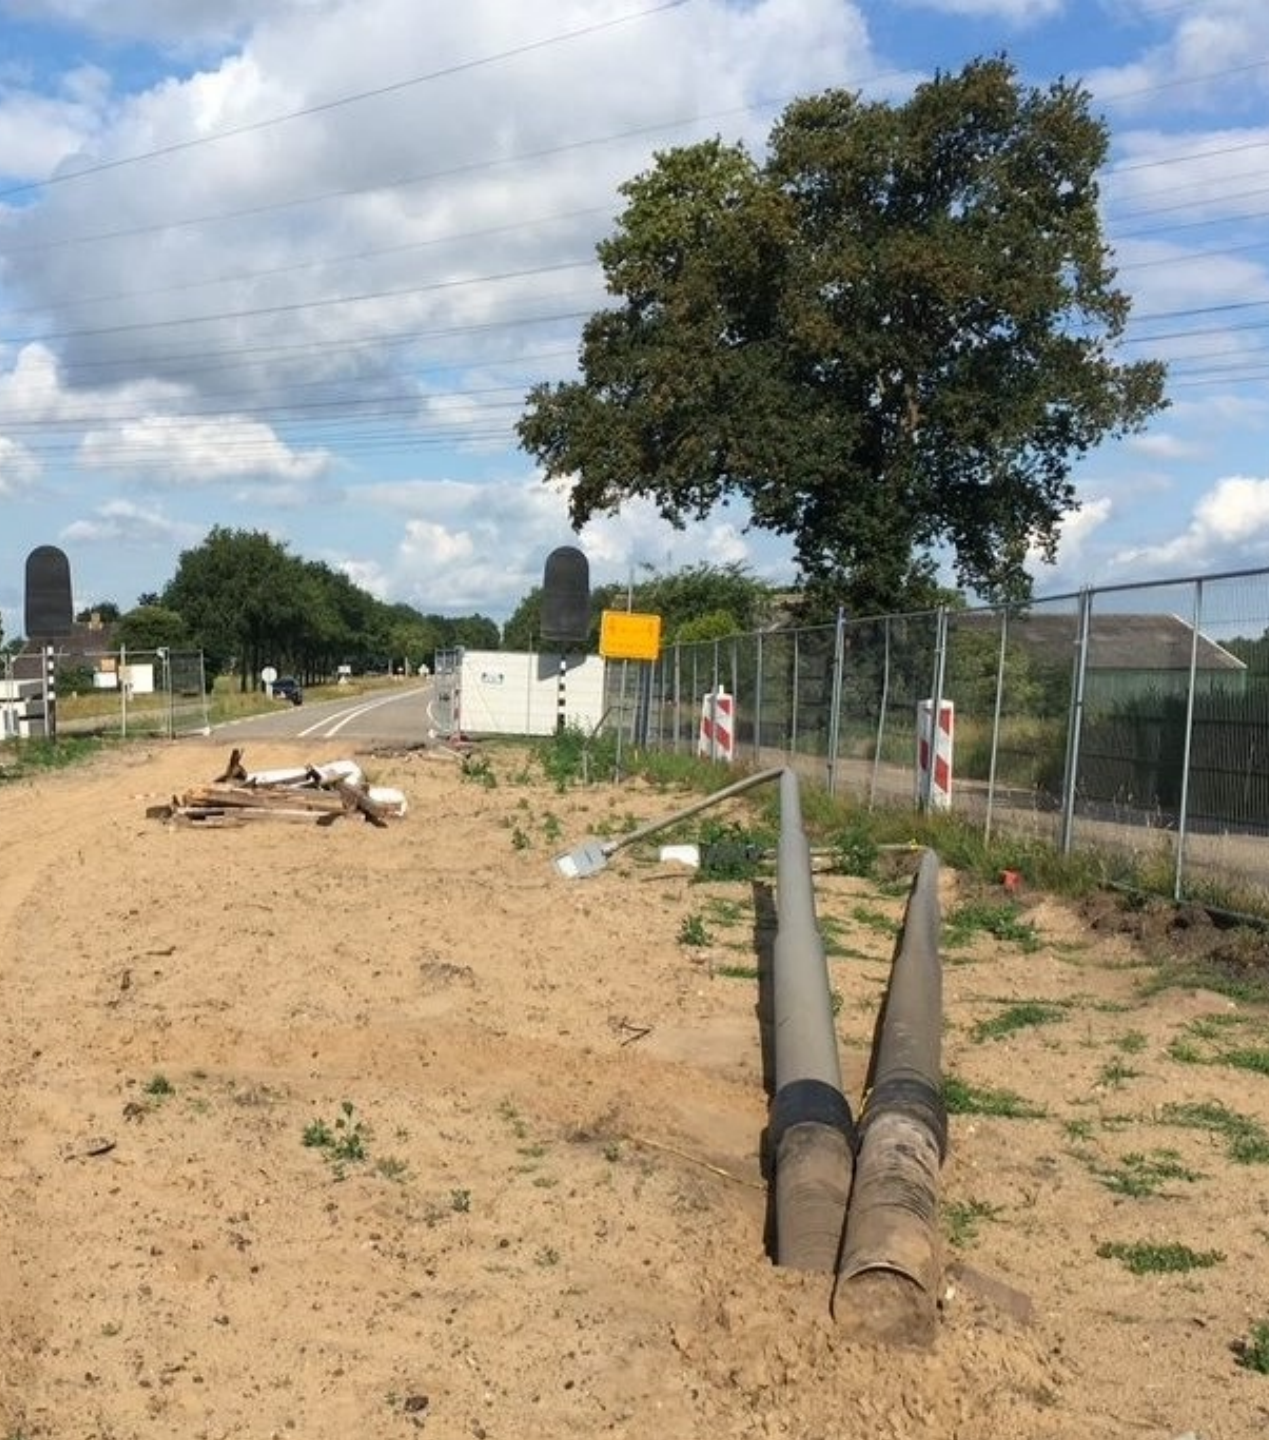
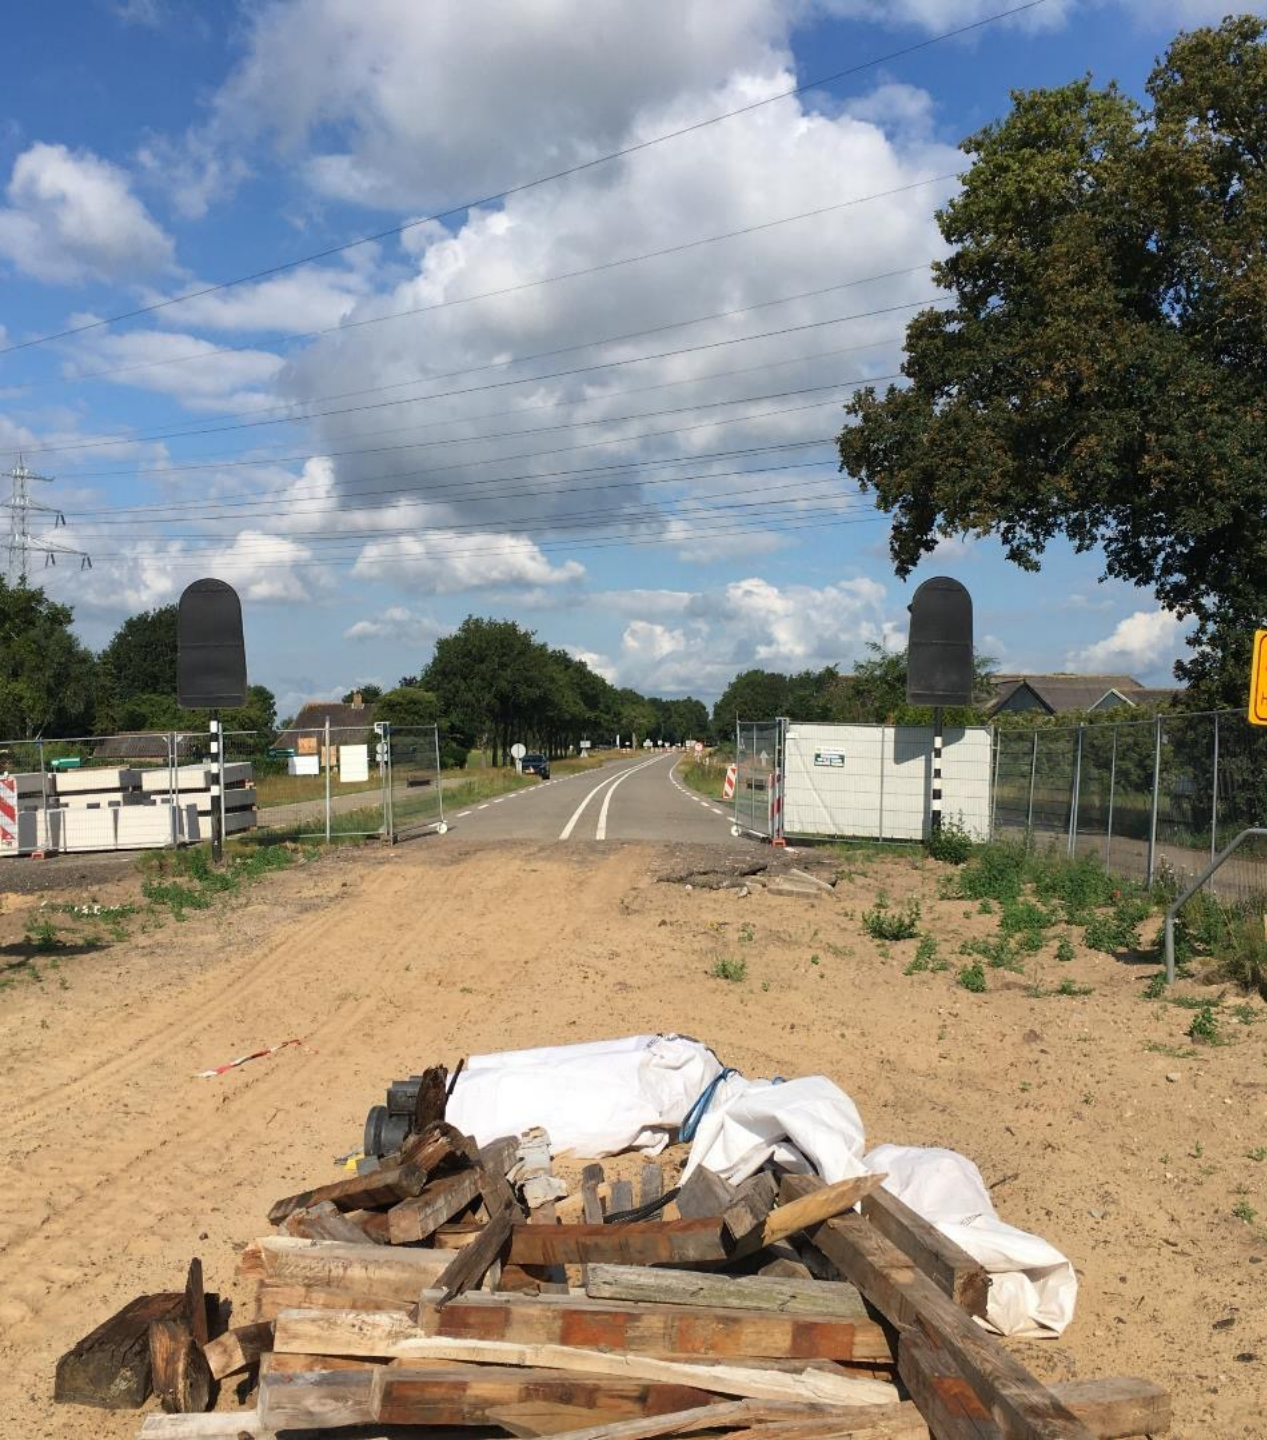
- Medewerkers krijgen opdracht een drietal lichtmasten binnen het werkterrein nabij de spoorovergang te verwijderen.
- Twee lichtmasten worden binnen het werkterrein neergelegd.

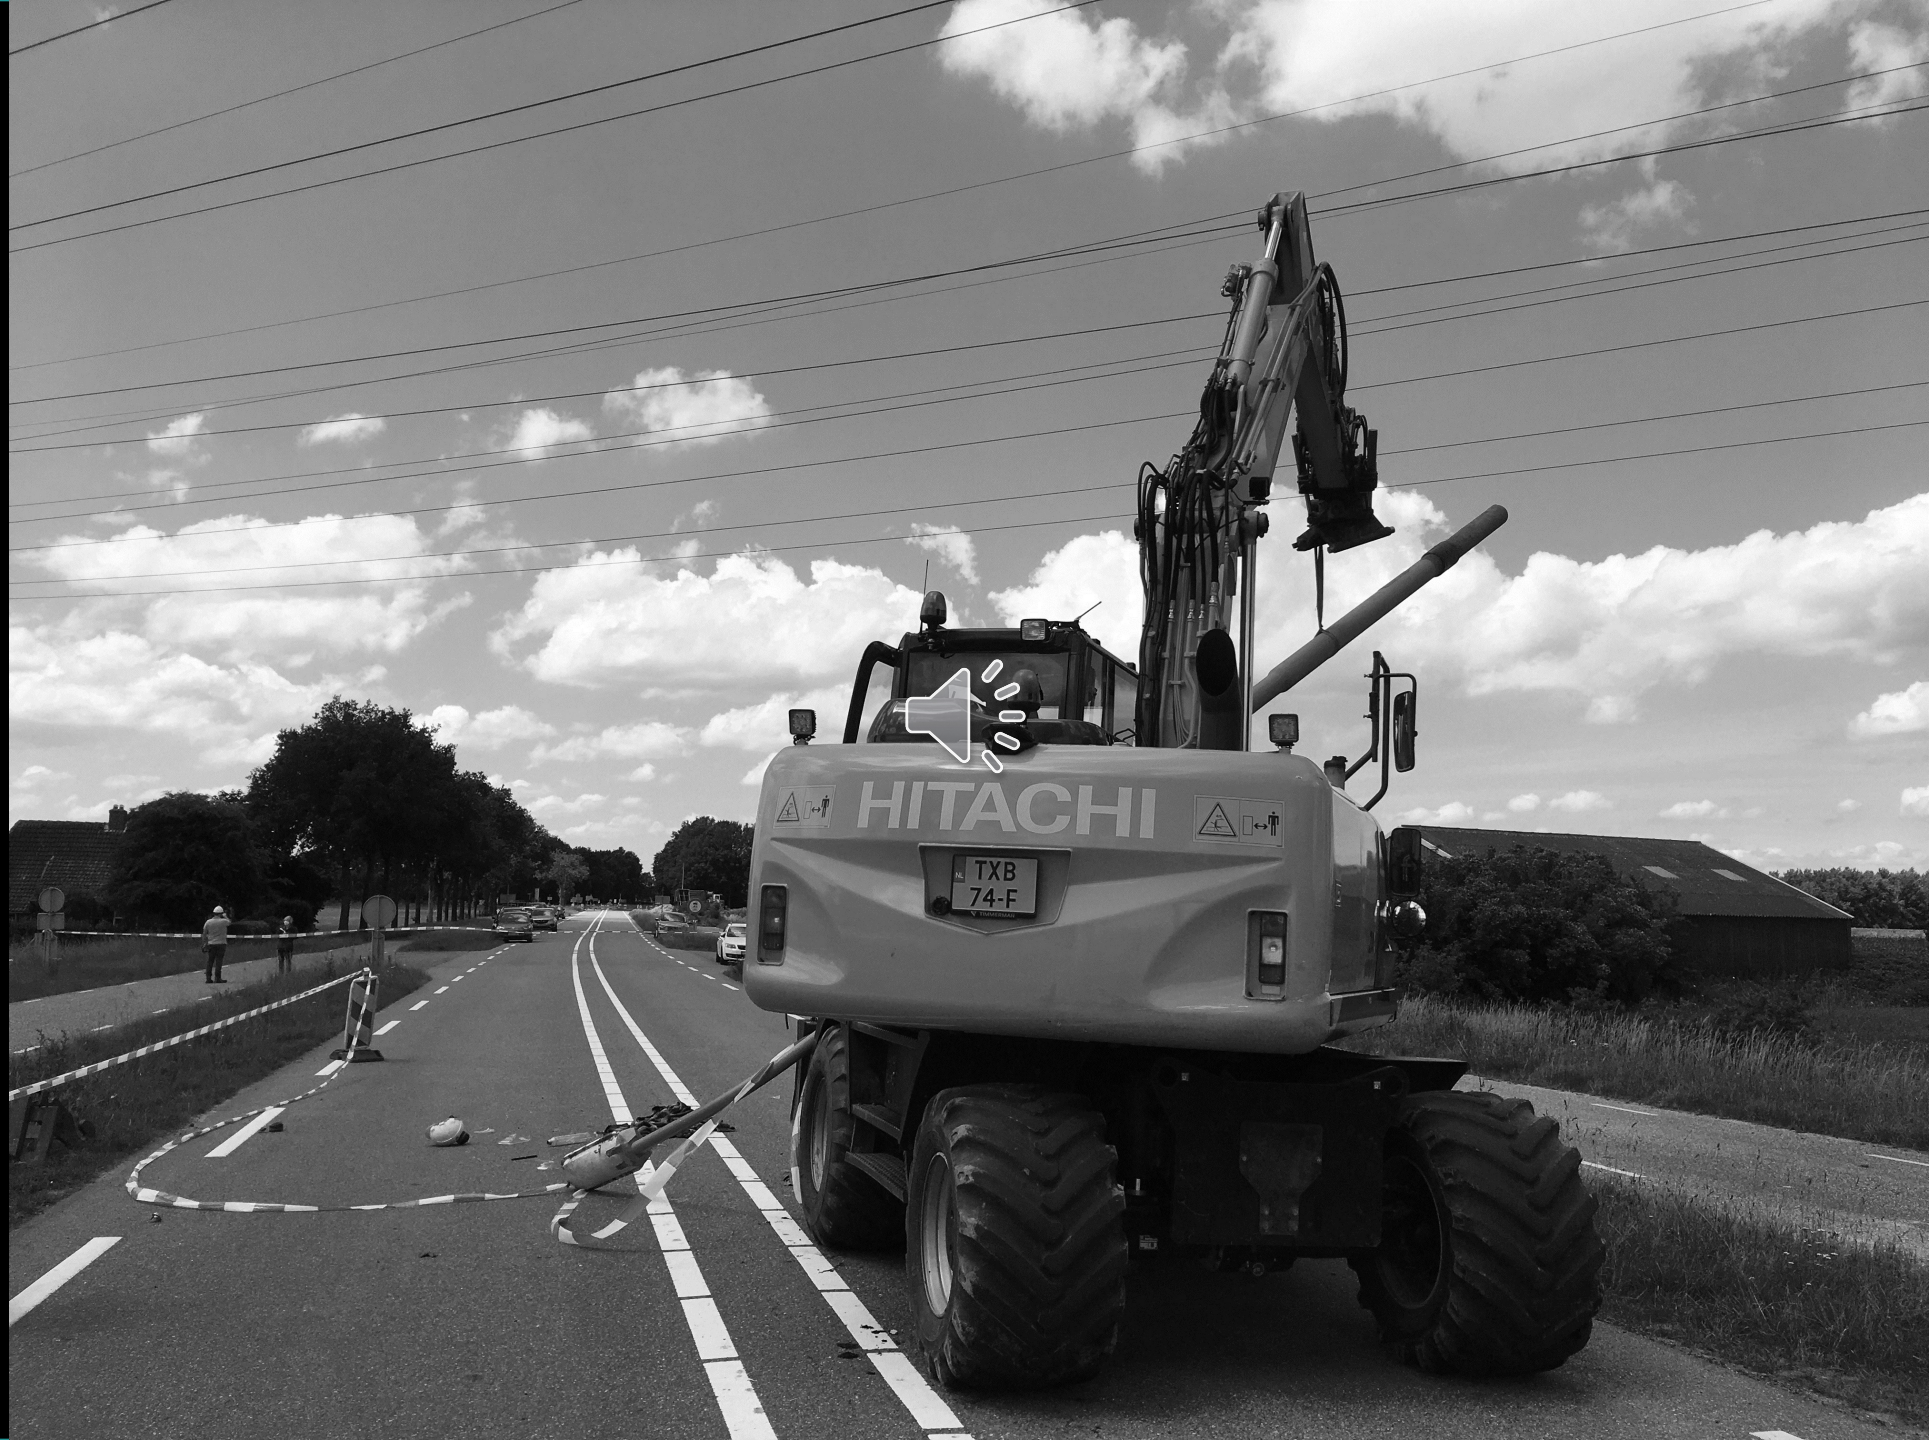
- Medewerkers krijgen opdracht een drietal lichtmasten binnen het werkterrein nabij de spoorovergang te verwijderen.
- Twee lichtmasten worden binnen het werkterrein neergelegd.
- Een derde lichtmast staat binnen het werkterrein vlak achter het bouwhek.
- De medewerkers trekken deze derde (reeds afgekoppelde) lichtmast uit de grond met behulp van een bandenkraan en besluiten deze lichtmast buiten het werkterrein in de berm neer te leggen.
- De kraanmachinist verplaatst de lantaarnpaal verticaal waarbij deze binnen de vrij te houden risicozone van de hoogspanningskabel komt.
- De lichtmast komt onder spanning te staan, de medewerker wordt geëlektiseerd.
