- *Voorgevallen bij Heilijgers januari 2016*
- *Wat zeggen wij ervan...*
- *Wat leren wij ervan...*

Situatie

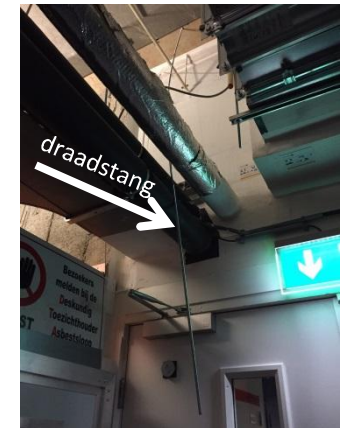
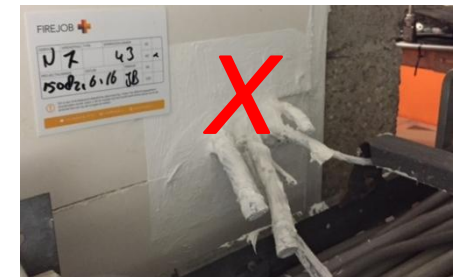
Op een renovatieproject van Heilijgers heeft een medewerker een zware stroomstoot gekregen (380V), vanuit de omliggende constructie. De werknemer was bezig met het plaatsen van draadstangen en beugels t.b.v. de luchtkanalen. De medewerker kon zich laten vallen van de kamersteiger en zo loskomen. Na controle in het ziekenhuis bleek het slachtoffer geen blijvend letsel te hebben opgelopen.

- 1) Het bestaande gebouw bevatte afgeknipte en beschadigde stroomkabels waar soms wel en soms geen spanning op staat. De werkzones kunnen niet spanningsvrij gemaakt worden, vanwege doorlopende onderzoeksactiviteiten in het gebouw.
- 2) Tijdens de werkzaamheden is een draadstang tegen de afgeknipte stroomkabel aangekomen en heeft de naastgelegen kabelgoot onder spanning gezet. Het slachtoffer is hier tegenaan gekomen.
- 3) Zowel opdrachtgever als werknemers waren zich onvoldoende bewust van het aanwezige risico. Verschillende disciplines waren al aan het werk geweest op de betreffende ongevalslocatie.

- De directe locatie is bewaakt vanwege spanningsgevaar. De afgeknipte spanningskabels zijn afgedopt. De omliggende locatie is onderzocht op spanningsgevaar. De locatie is daarna vrijgegeven.
- Er is breed overleg geweest met de opdrachtgever en betrokken partijen. Hieruit is een plan van aanpak opgesteld voor het risico van elektrocutie. Hierin zijn maatregelen opgenomen voor vooronderzoek van iedere werklocatie, maatregelen bij blootliggende kabels (verwijderen of afdoppen) en instructies voor werknemers (wat te doen bij beschadigde kabels?).

1. Opdrachtgever: Zorg dat in bestaande gebouwen het risico 'elektrocutie' goed onderkend is. Zorg voor goede beheersmaatregelen indien het gevaar aanwezig is.
2. Opdrachtg./ uitvoering: Maak afspraken over 'een spanningsvrije werkplek'. Zorg dat vooraf de constructie beoordeeld en vrij gegeven is.
3. Uitvoerende partijen: Zorg voor een goede opstartinstructie aan de werknemers. *Wat moeten zij doen, indien zij onverwacht op beschadigde stroomkabels stuiten?*
4. Bouwplaatsmedewerkers: Hanteer de LMRA voorafgaand aan een nieuwe werkplek. *Ga ik niet voorbij aan kapotte kabels?*
