Huidirritatie na afwerken betonvloer (juli 2016)

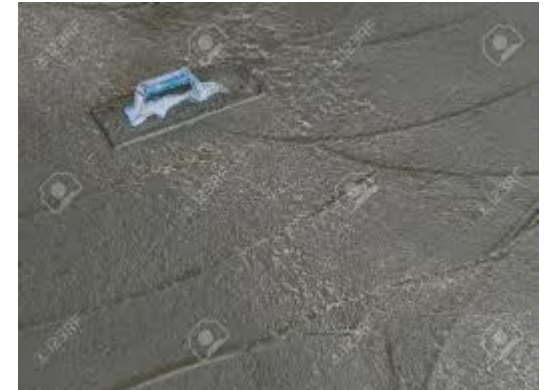
Een medewerker krijgt huidirritatie na contact met “verse” beton.

Op knieën in “verse” beton gezeten om vloer af te werken zonder gebruik te maken van de juiste persoonlijke beschermingsmiddelen.

Wanneer cement met water reageert, bijvoorbeeld bij het maken van beton of mortel, of wanneer cement vochtig wordt, ontstaat een sterk alkalisch (bijtend) milieu.

1. Cement kan in contact met een vochtige huid (door transpiratie of vochtigheid) huidirritatie veroorzaken.
2. Huidcontact met nat cement of betonspecie kan ernstige huidbeschadigingen veroorzaken doordat wonden kunnen ontstaan zonder een pijnwaarneming. (bijvoorbeeld geknield in betonspecie, zelfs gekleed)
3. Voorkom huidcontact door gebruik te maken van de juiste persoonlijke beschermingsmiddelen. (handschoenen, regenbroek, bril)
